IZVJEŠTAJ

ZATEČENOG STANJA KALIJEVIH PEĆI I
NJIHOVIH POZICIJA UNUTAR OBJEKTA
PALAČE VRANYCZANY – DOBRINOVIĆ U
ZAGREBU SA PRIJEDLOGOM DALJNJIH
RADOVA

**PALAČA VRANYCZANY
DOBRINOVIĆ, ZAGREB**

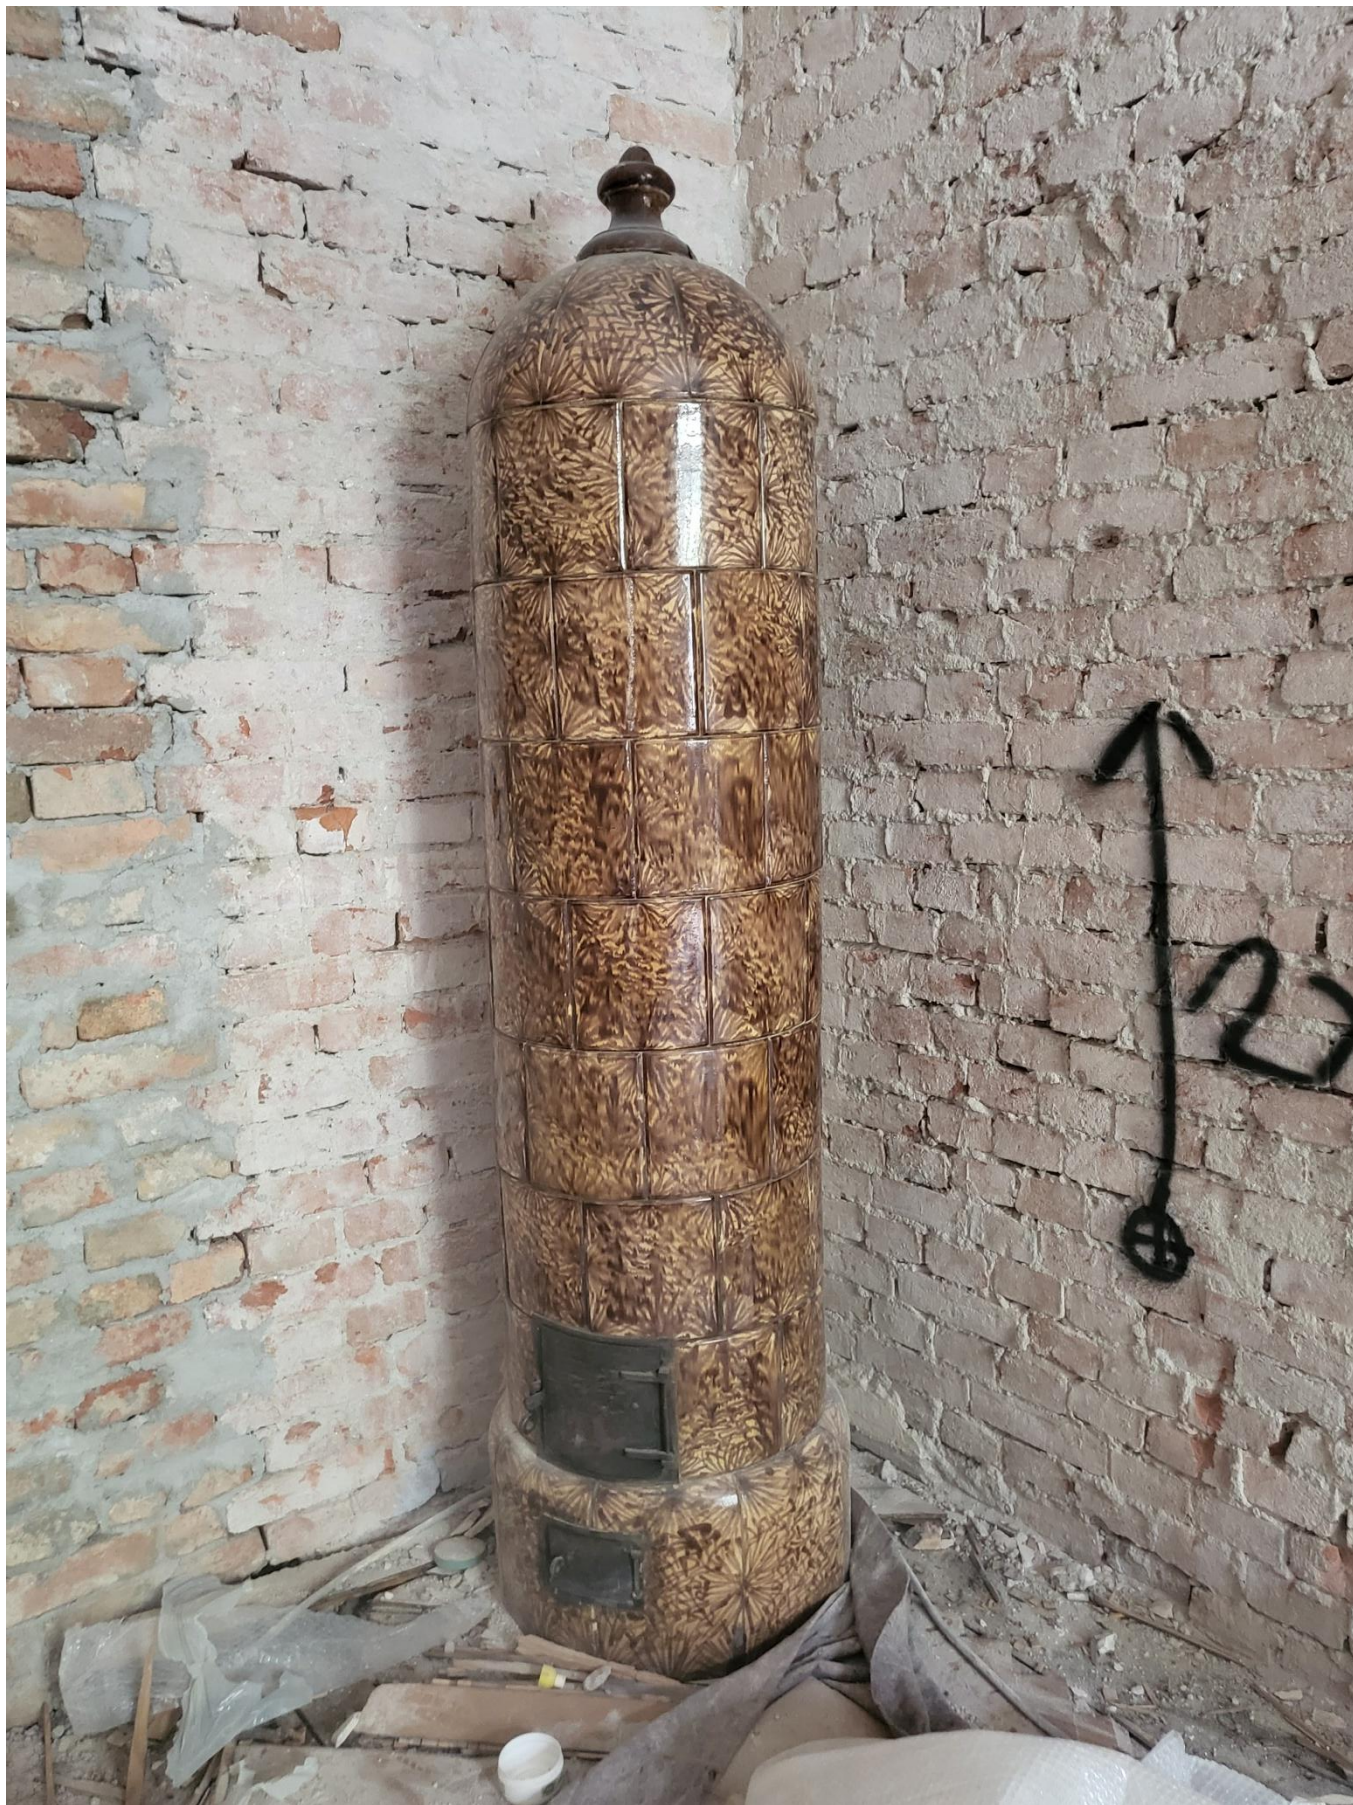
**FOTOGRAFIJA 1**

Total **KAMINA 1** smještenog unutar prostorije spremišta knjižne građe na zapadnom dijelu sjevernog krila palače Vranyczany Dobrinović u Zagrebu. *Fotografirano u lipnju 2023. godine.*

KAMIN 1 pozicioniran je u zapadnom kutu zapadnog dijela prostorije spremišta knjižne građe prizemlja palače Vranczany Dobrinović u Zagrebu. U zatečenom stanju navedeni kamin ima više oštećenja po spojnica/fugama sljepljenih elemenata. Također se na vrhu vidi neki oblik recentne zakrpe gdje nedostaje dio originalne kape u obliku šiljka. Unutar zone ložišta i prostora za skupljanje pepela naziru se također pukotine po fugama ali i nepravilni spojevi gdje se nazire gubitak vertikalnosti po originalnim složenim redovima elemenata nevezano na oštećenja od potresa. Na nekim mjestima uslijed potresa došlo je do lomova rubova/uglova pojedinih elemenata kamina.

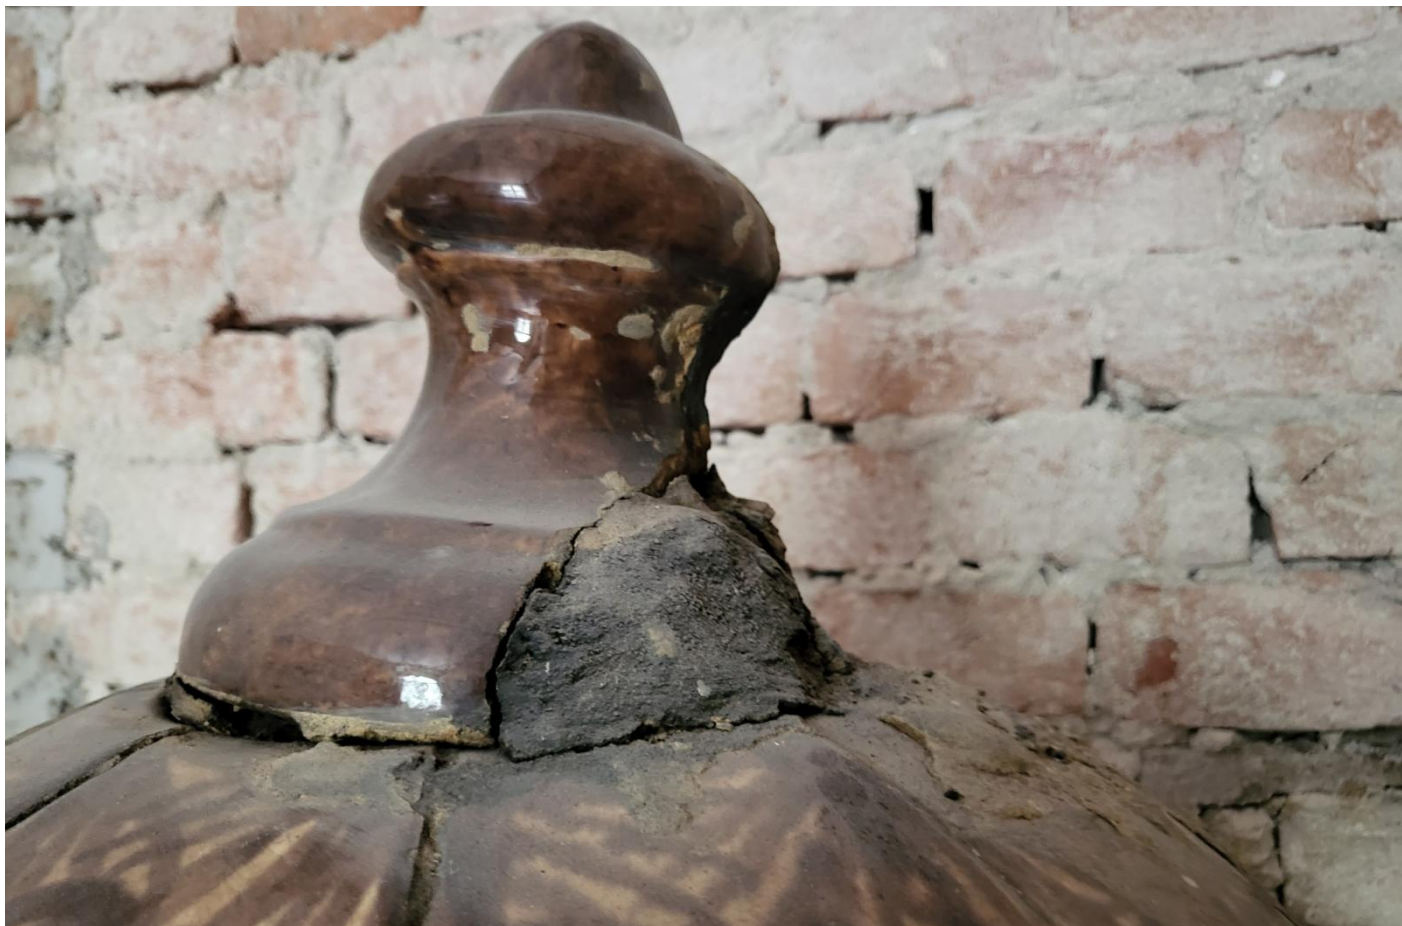
FOTOGRAFIJA 2 Detalj kape **KAMINA 1** sa vidljivim oštećenjima i recentnim zakrpama. *Fotografirano u lipnju 2023. godine.*

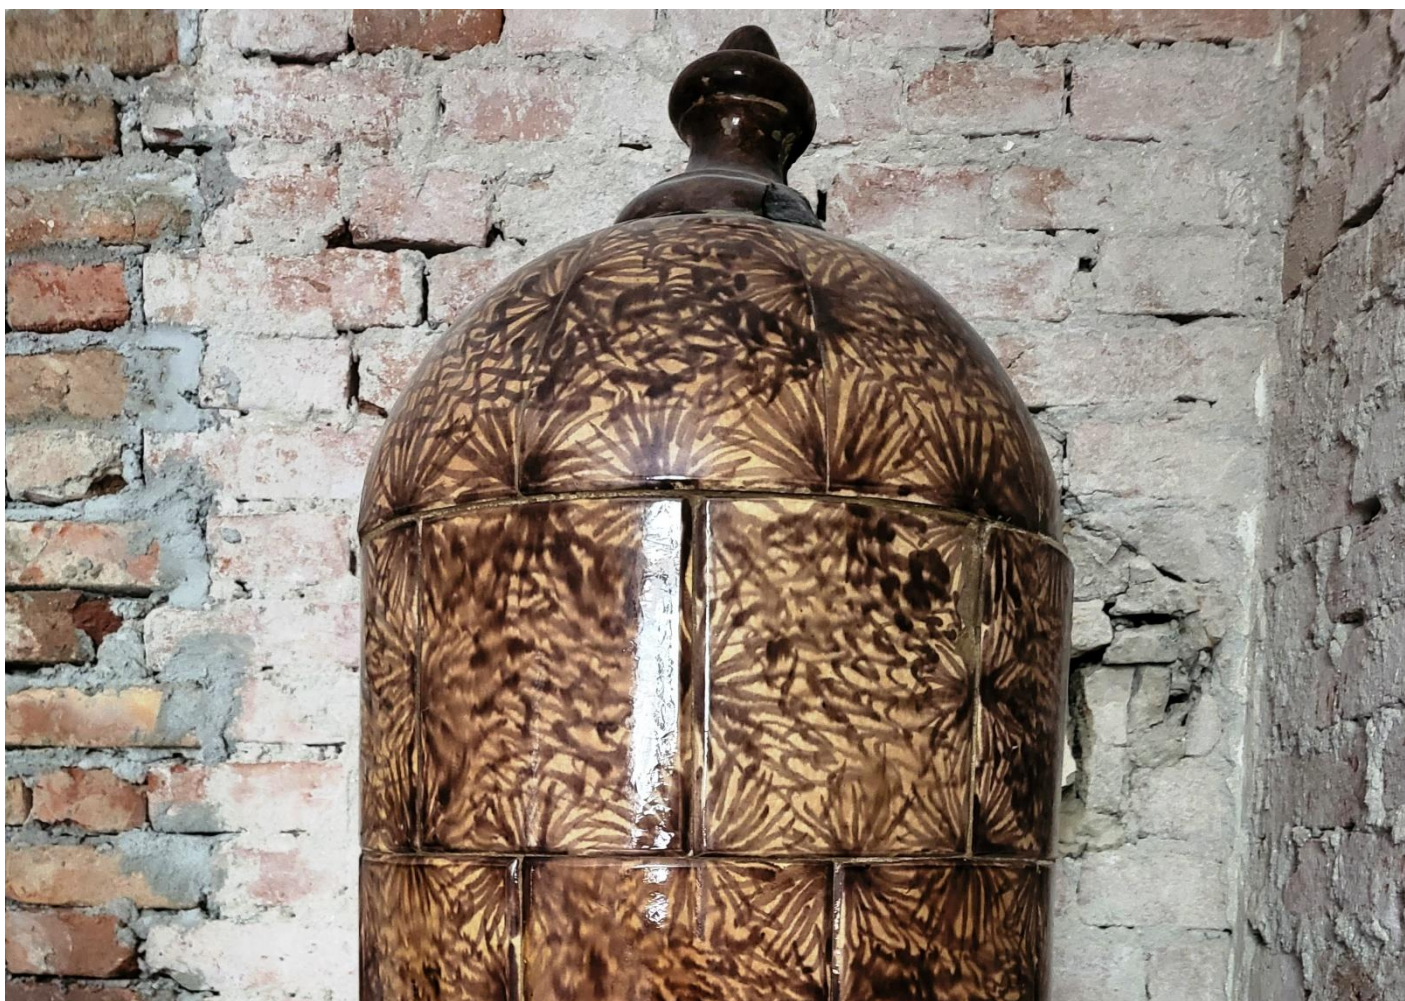
FOTOGRAFIJA 3 Detalj gornjeg dijela **KAMINA 1** sa vidljivim oštećenjima i izmaknutim fugama. *Fotografirano u lipnju 2023. godine.*

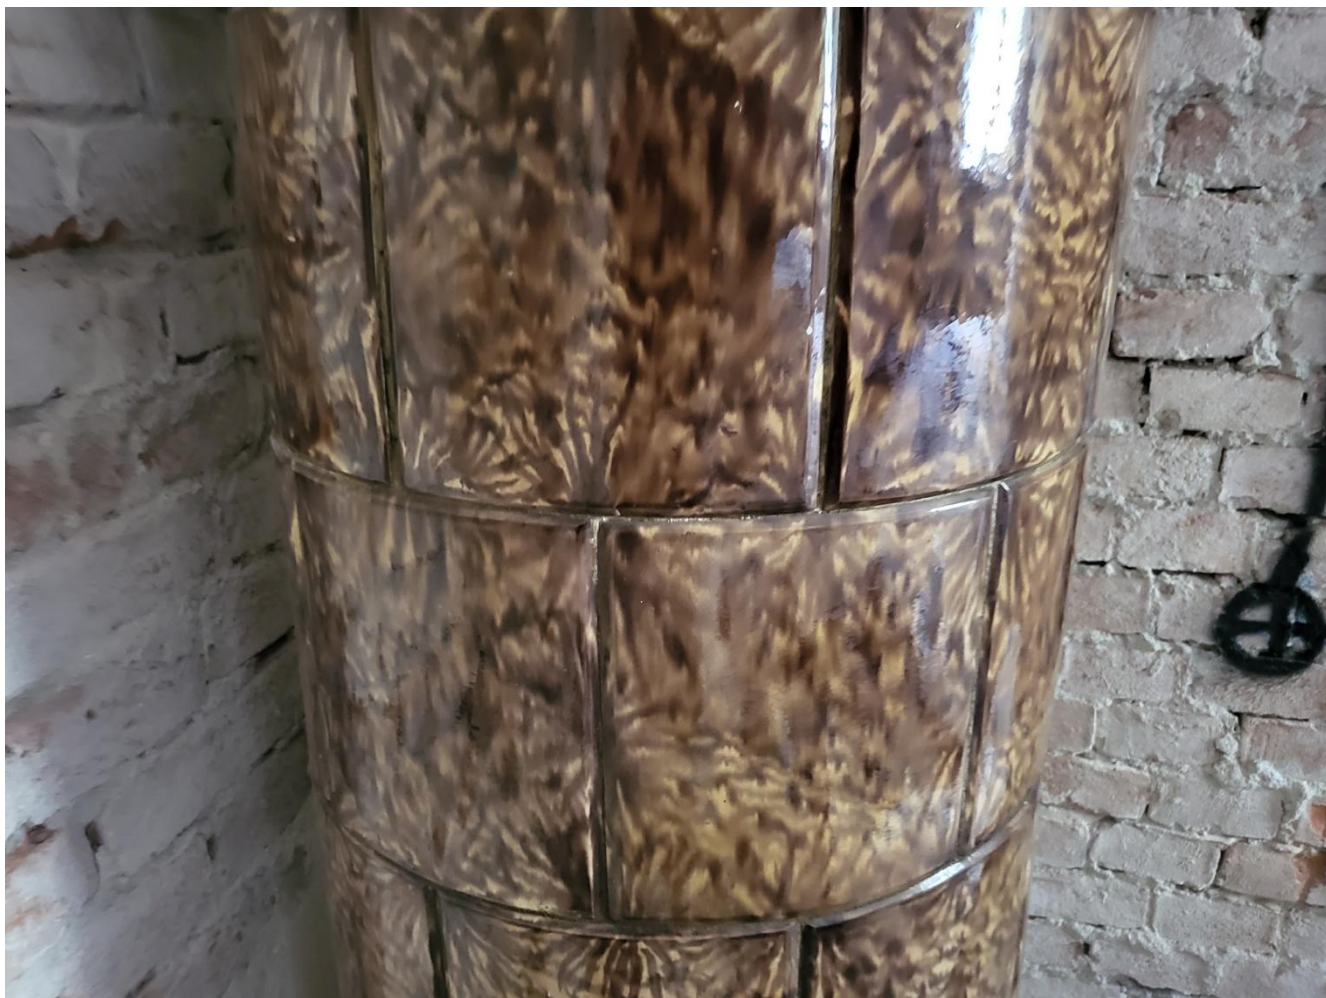
FOTOGRAFIJA 4 Detalj srednjeg dijela KAMINA 1 sa vidljivim oštećenjima unutar zona fuga. Fotografirano u lipnju 2023. godine.

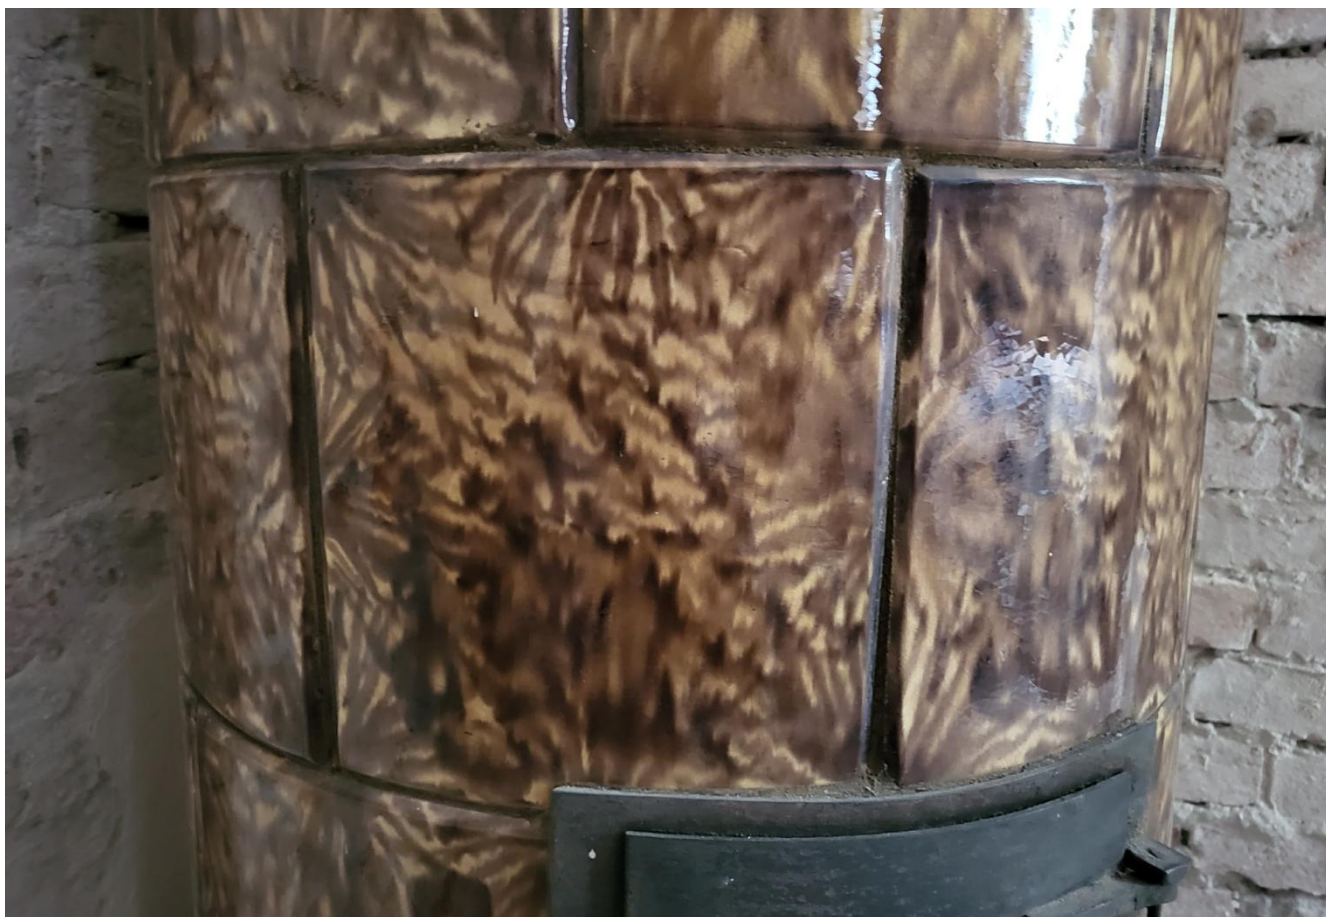
FOTOGRAFIJA 5 Detalj donjeg dijela KAMINA 1 sa vidljivim oštećenjima unutar zona fuga. Fotografirano u lipnju 2023. godine.

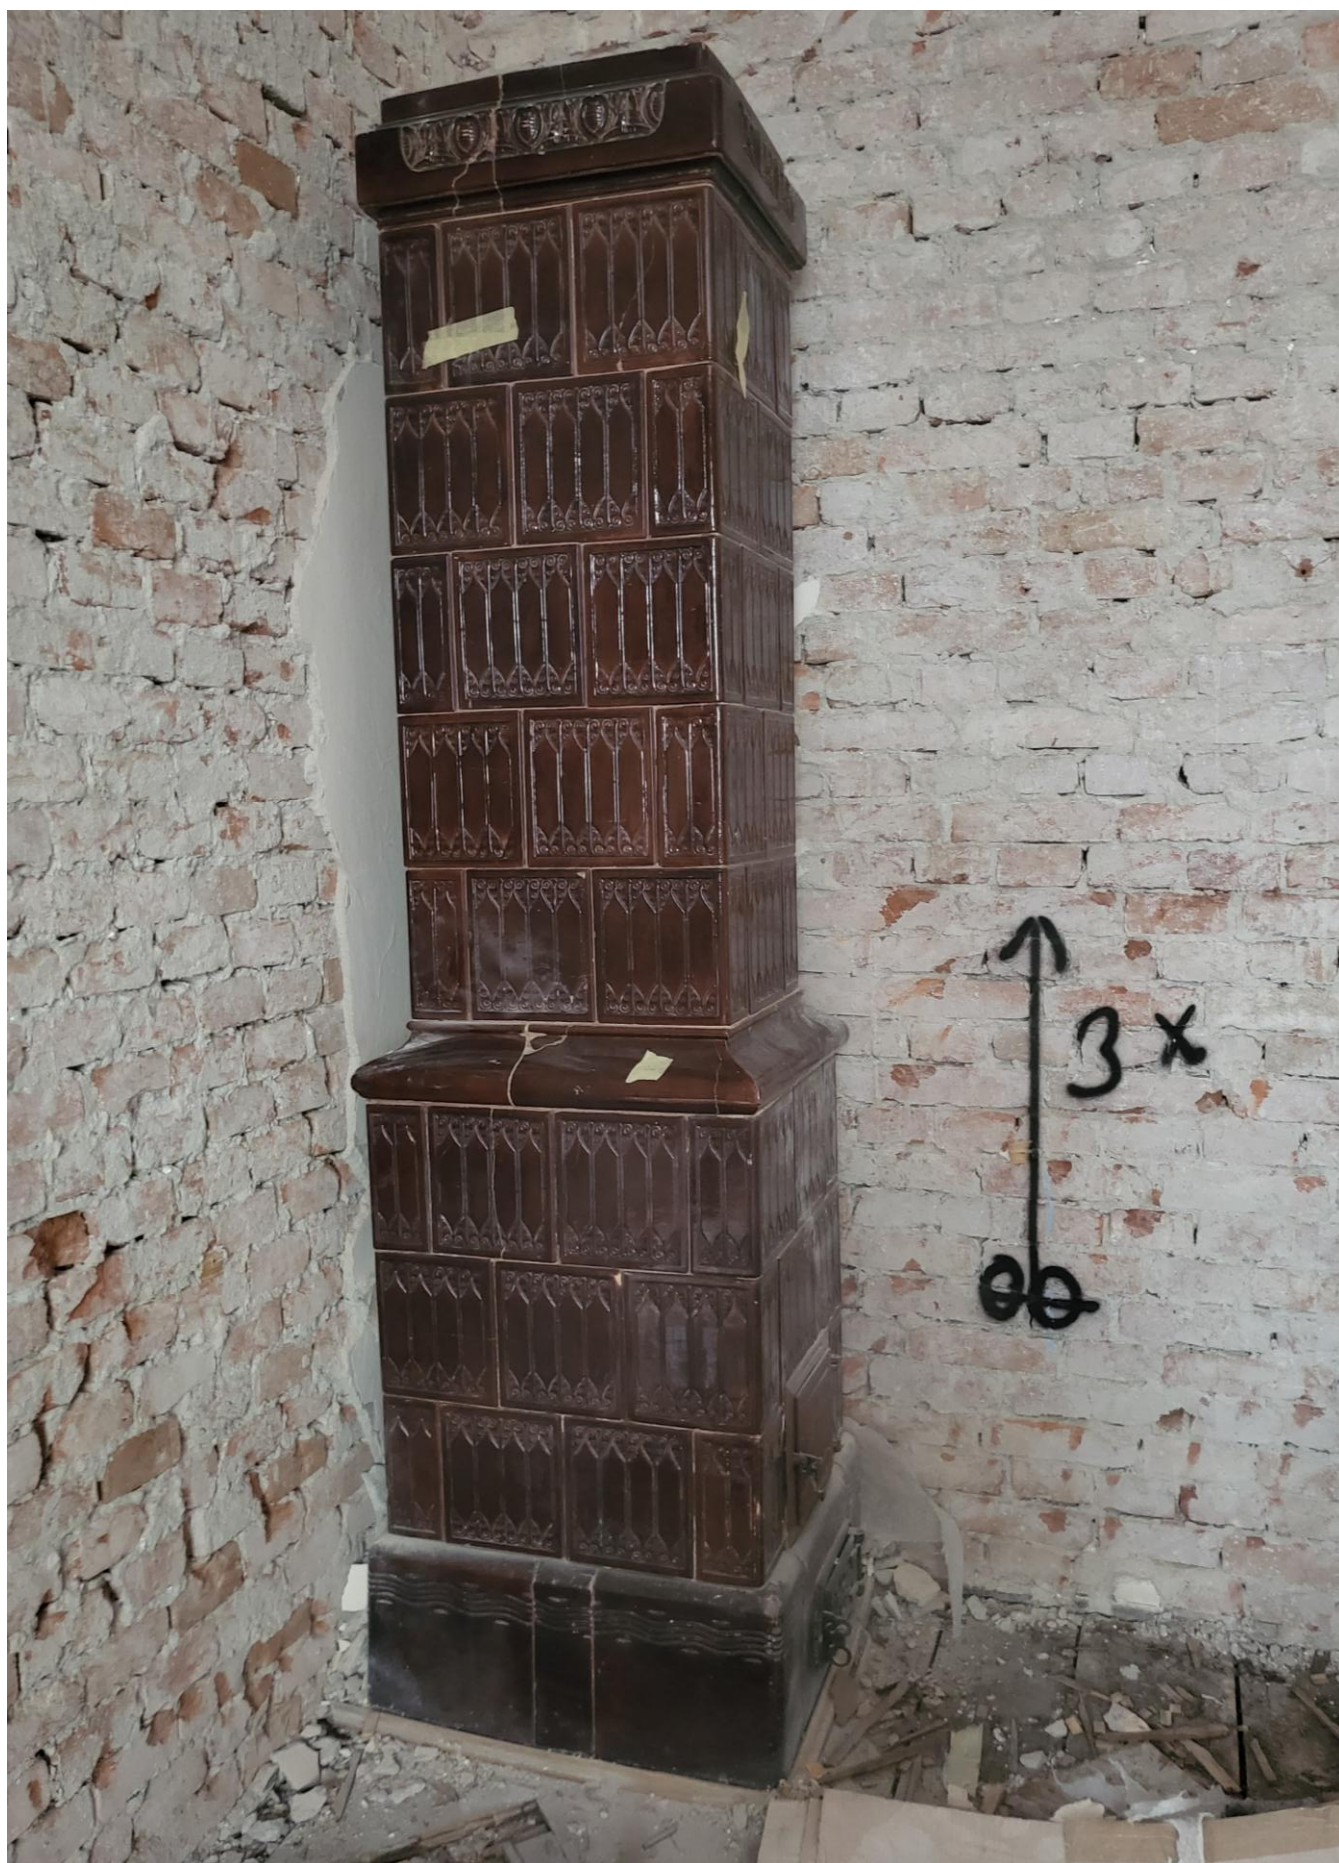
**FOTOGRAFIJA 8**

Total **KAMINA 2** smještenog unutar prostorije spremišta građe grafike na zapadnom dijelu sjevernog krila palače Vranyczany Dobrinović u Zagrebu. *Fotografirano u lipnju 2023. godine.*

KAMIN 2 pozicioniran je u zapadnom kutu zapadnog dijela prostorije spremišta građe grafike prizemlja palače Vranyczany Dobrinović u Zagrebu. U zatečenom stanju navedeni kamin ima više oštećenja po spojnica/fugama sljepljenih elemenata. Osim odvojenih i izmaknutih fuga između elemenata, navedeni kamin ima prema vizualnoj procjeni i pregledu najviše polomljenih elemenata koji su vjerojatno opucali prilikom potresa. Unutar zone ložišta i prostora za skupljanje pepela naziru se također velike pukotine i lomovi elemenata i gubitak vertikalnosti po orginalnim složenim redovima elemenata nevezano na oštećenja od potresa. Na nekim mjestima uslijed potresa došlo je do lomova rubova/uglova pojedinih elemenata kamina.

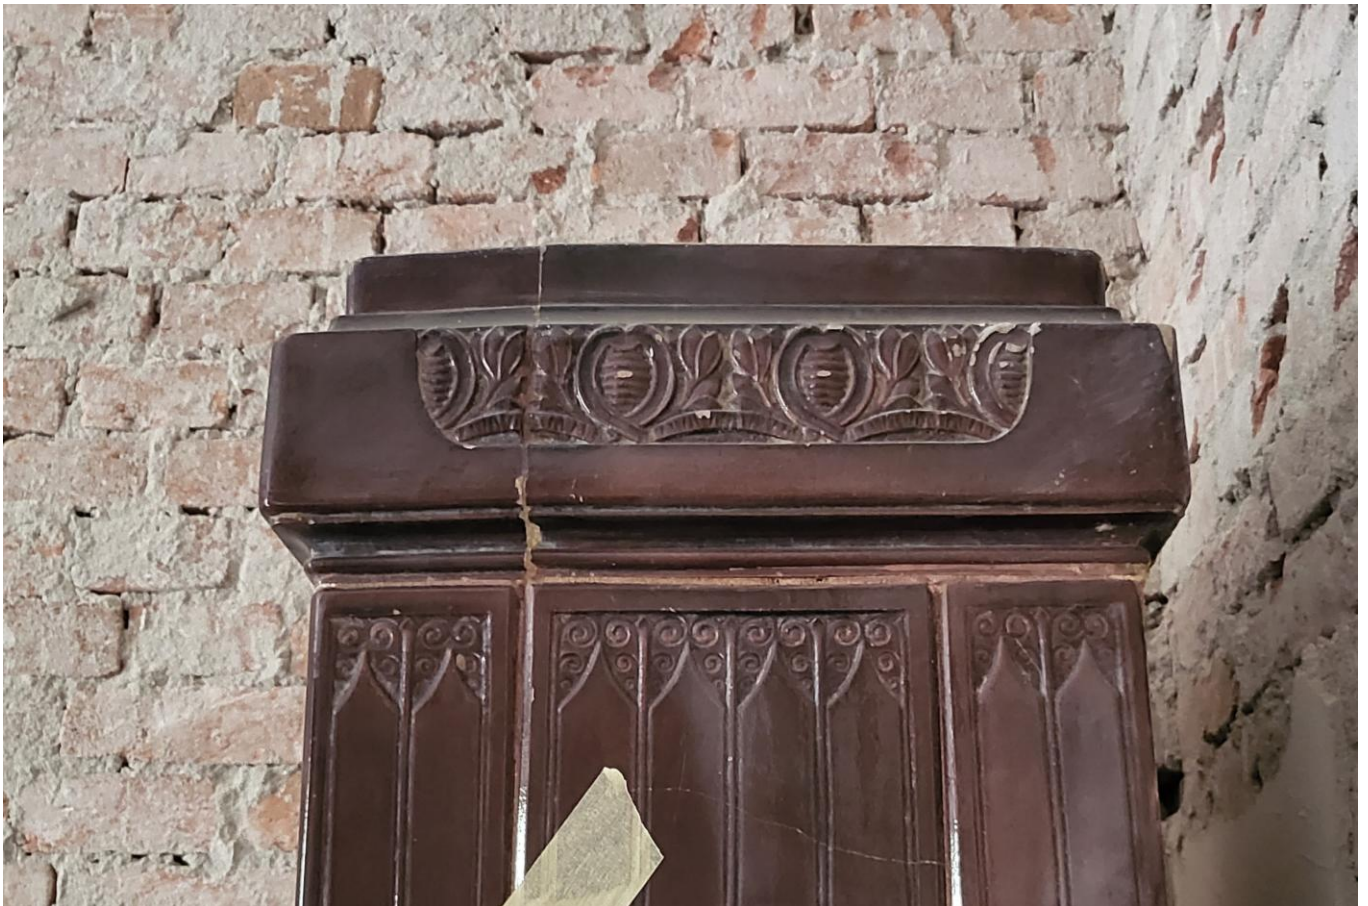
FOTOGRAFIJA 9 Detalj kape **KAMINA 2** sa vidljivim oštećenjima slomljenih elemenata i popucalih fuga. *Fotografirano u lipnju 2023. godine.*

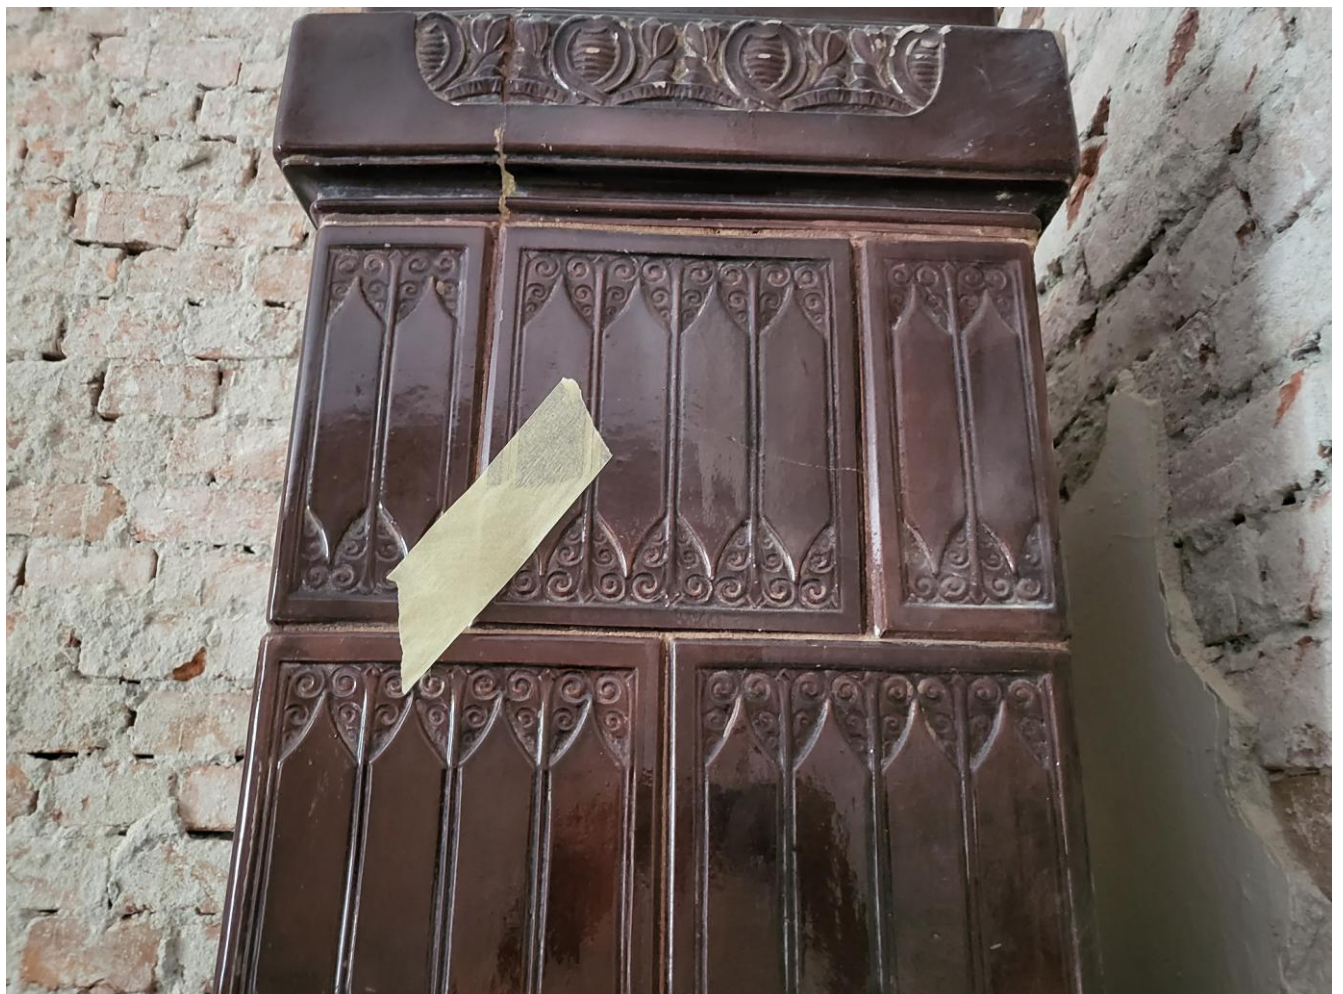
FOTOGRAFIJA 10 Detalj gornjeg dijela **KAMINA 2** sa vidljivim oštećenjima i izmaknutim fugama u izvornom? postavljanju ili naknadnom preslagivanju kamina. *Fotografirano u lipnju 2023. godine.*

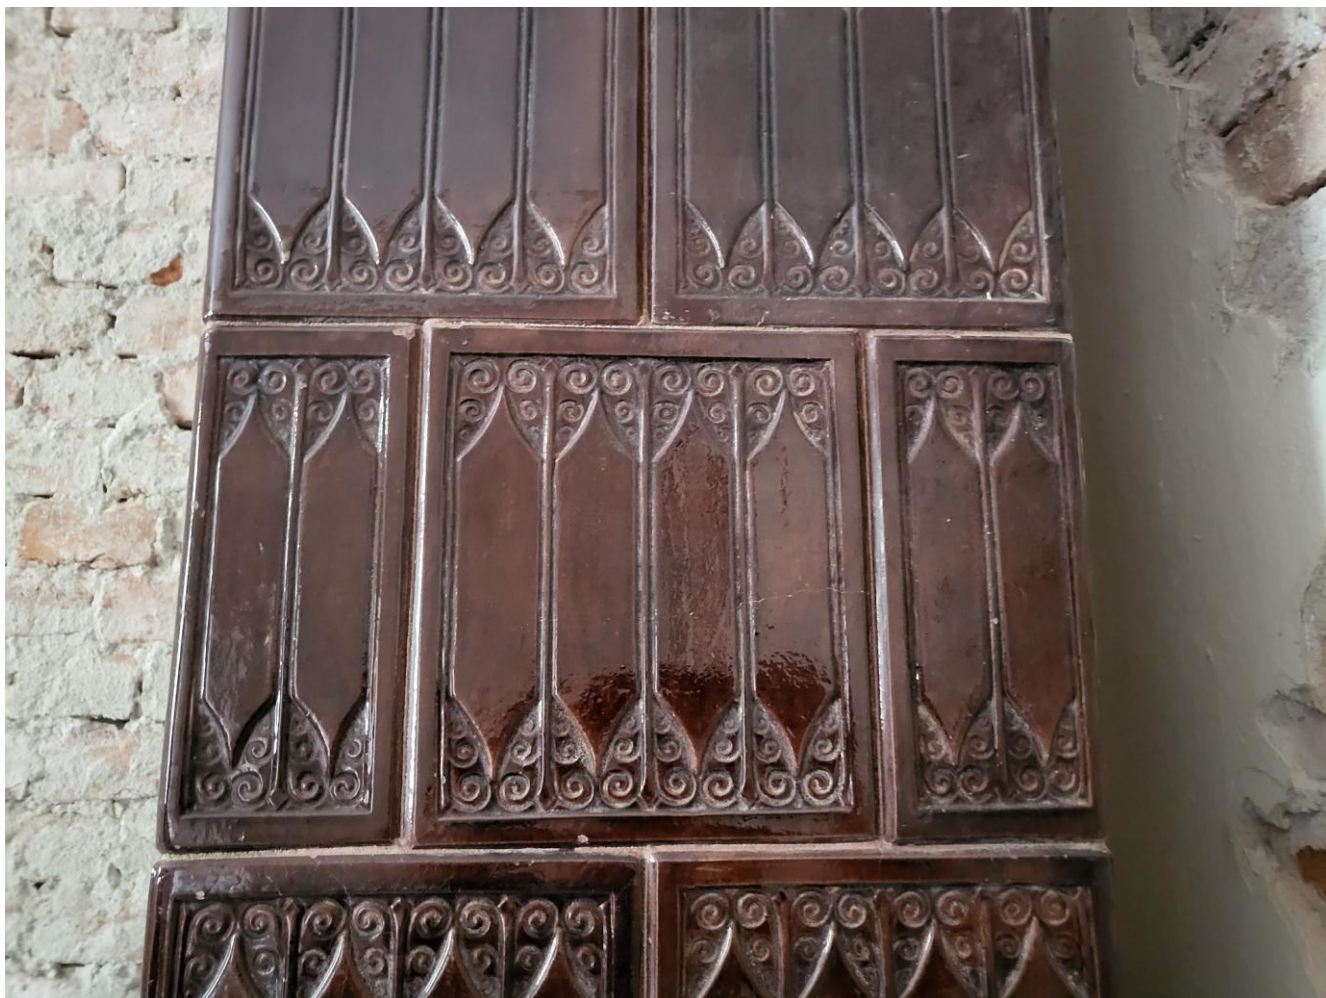
FOTOGRAFIJA 11 Detalj srednjeg dijela **KAMINA 2** sa vidljivim slomljenim i popucalim elementima vjerojatno uslijed potresa. *Fotografirano u lipnju 2023. godine.*

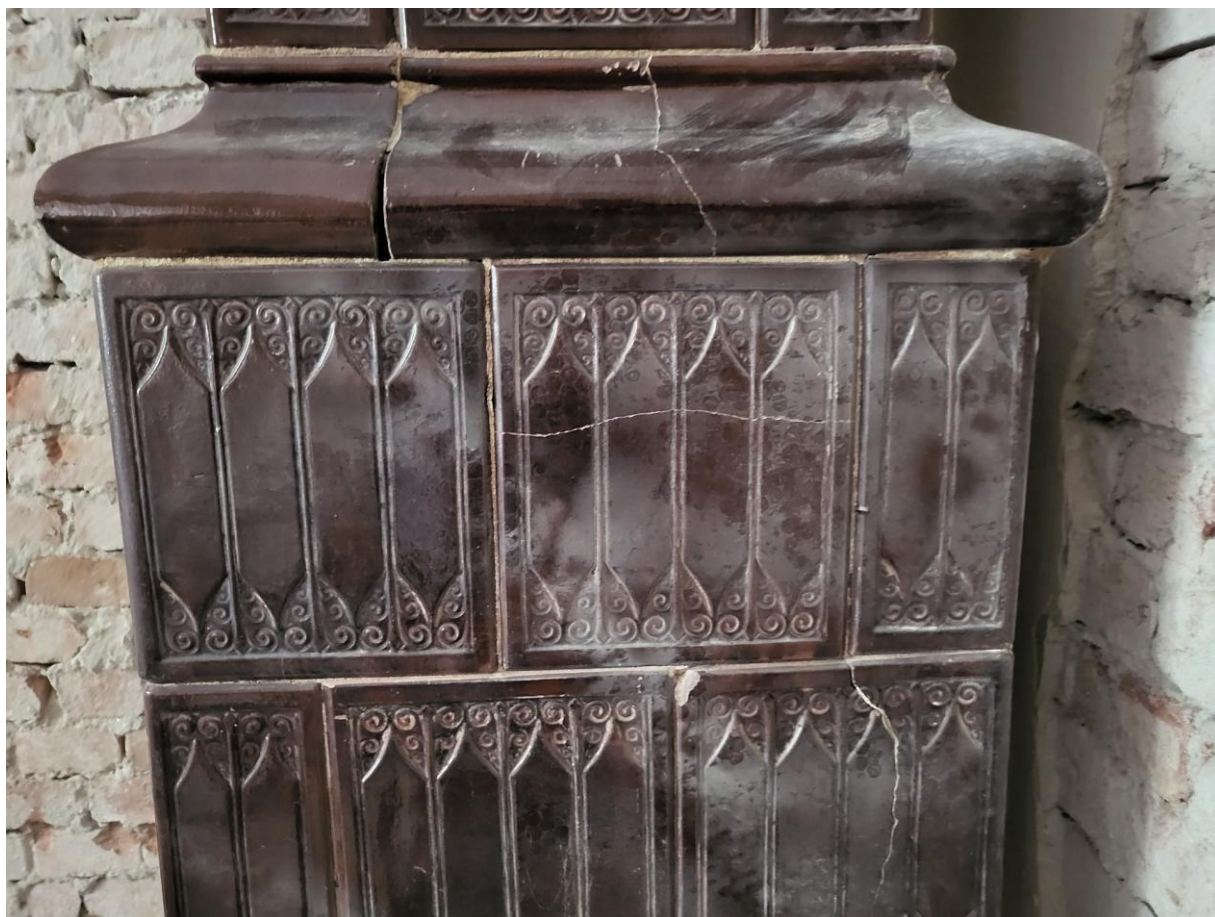
FOTOGRAFIJA 12 Detalj srednjeg dijela **KAMINA 2** sa vidljivim slomljenim i popucalim elementima vjerojatno uslijed potresa. *Fotografirano u lipnju 2023. godine.*

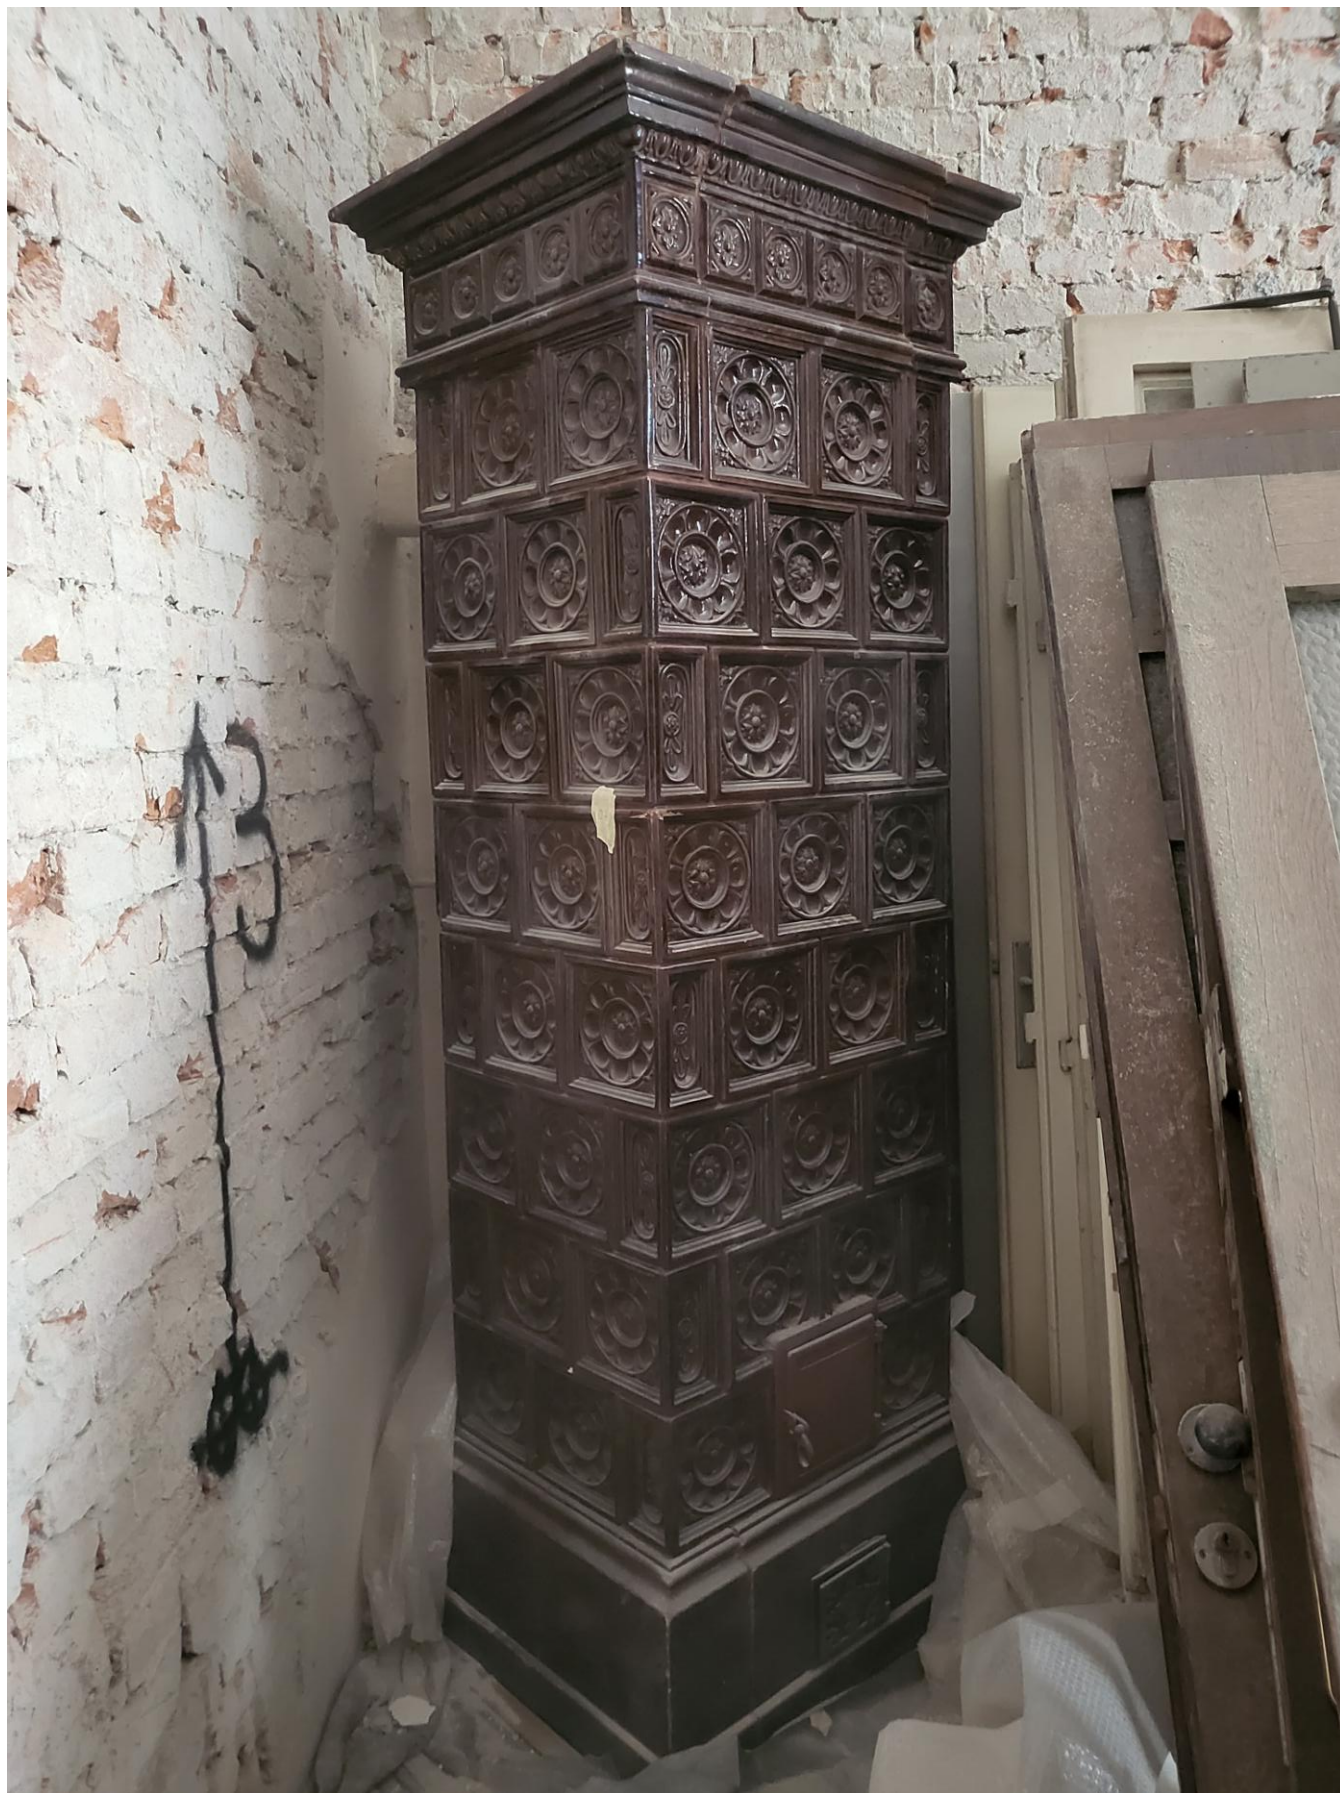
**FOTOGRAFIJA 15**

Total **KAMINA 3** smještenog unutar prostorije ureda u sjevernom krila palače Vranyczany Dobrinović koja je naslonjena na zapadni zid stubišta i ulaznog prostora navedenog krila palače. *Fotografirano u lipnju 2023. godine.*

KAMIN 3 pozicioniran je unutar prostorije ureda u sjevernom krila palače Vranczyany Dobrinović koja je naslonjena na zapadni zid stubišta i ulaznog prostora navedenog krila palače u Zagrebu. U zatečenom stanju navedeni kamin ima više oštećenja po spojcicama/fugama sljepljenih elemenata. Osim odvojenih i izmaknutih fuga između elemenata navedeni kamin ima i nepravilno posložene ili presložene elemente koji ne prate vertikalnost i horizontalnost fuga između elemenata. Na nekim mjestima uslijed potresa došlo je do lomova rubova/uglova pojedinih elemenata kamina.

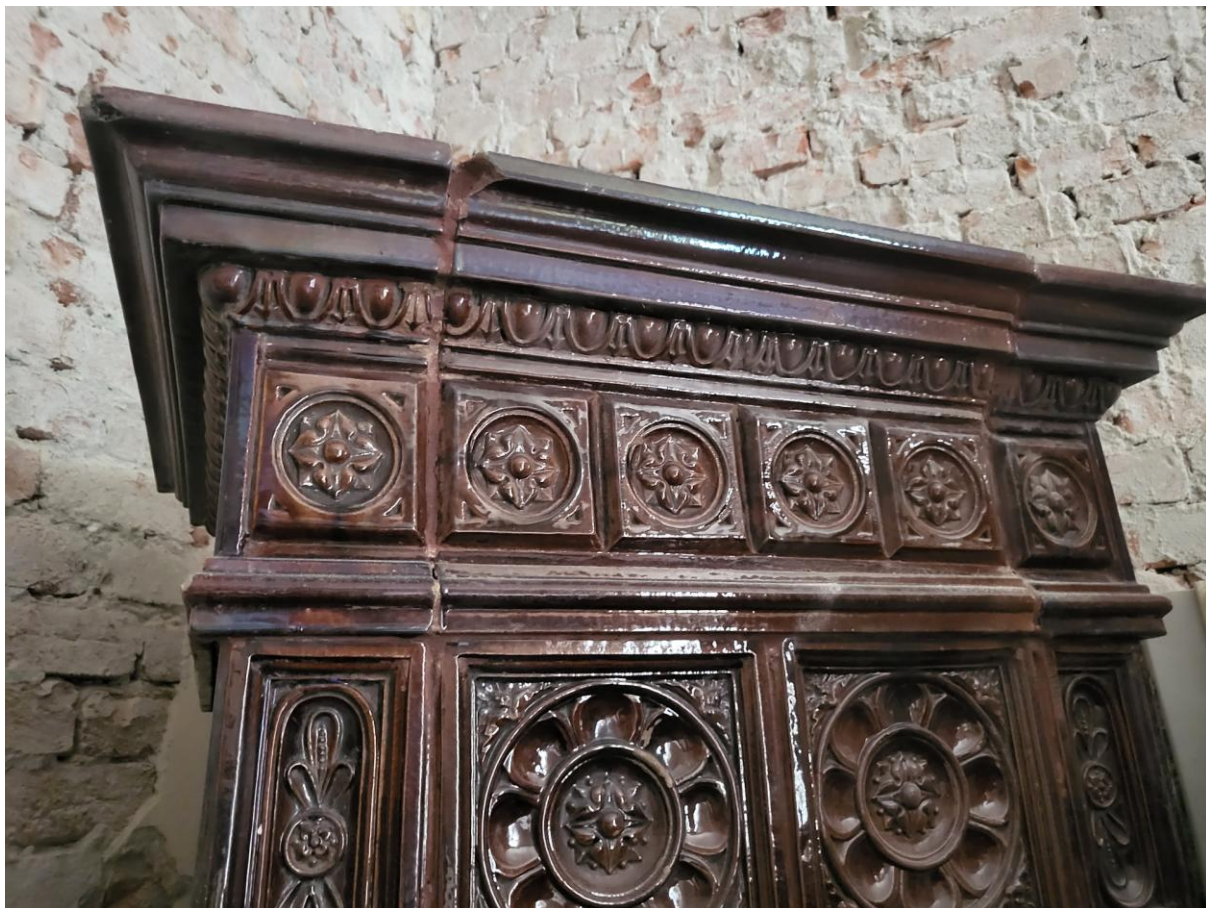
FOTOGRAFIJA 16 Detalj kape **KAMINA 3** sa vidljivim oštećenjima rubnih dijelova elemenata i popucalih fuga te nepravilno presloženih elemenata koji ne prate horizontalnost fuga. *Fotografirano u lipnju 2023. godine.*

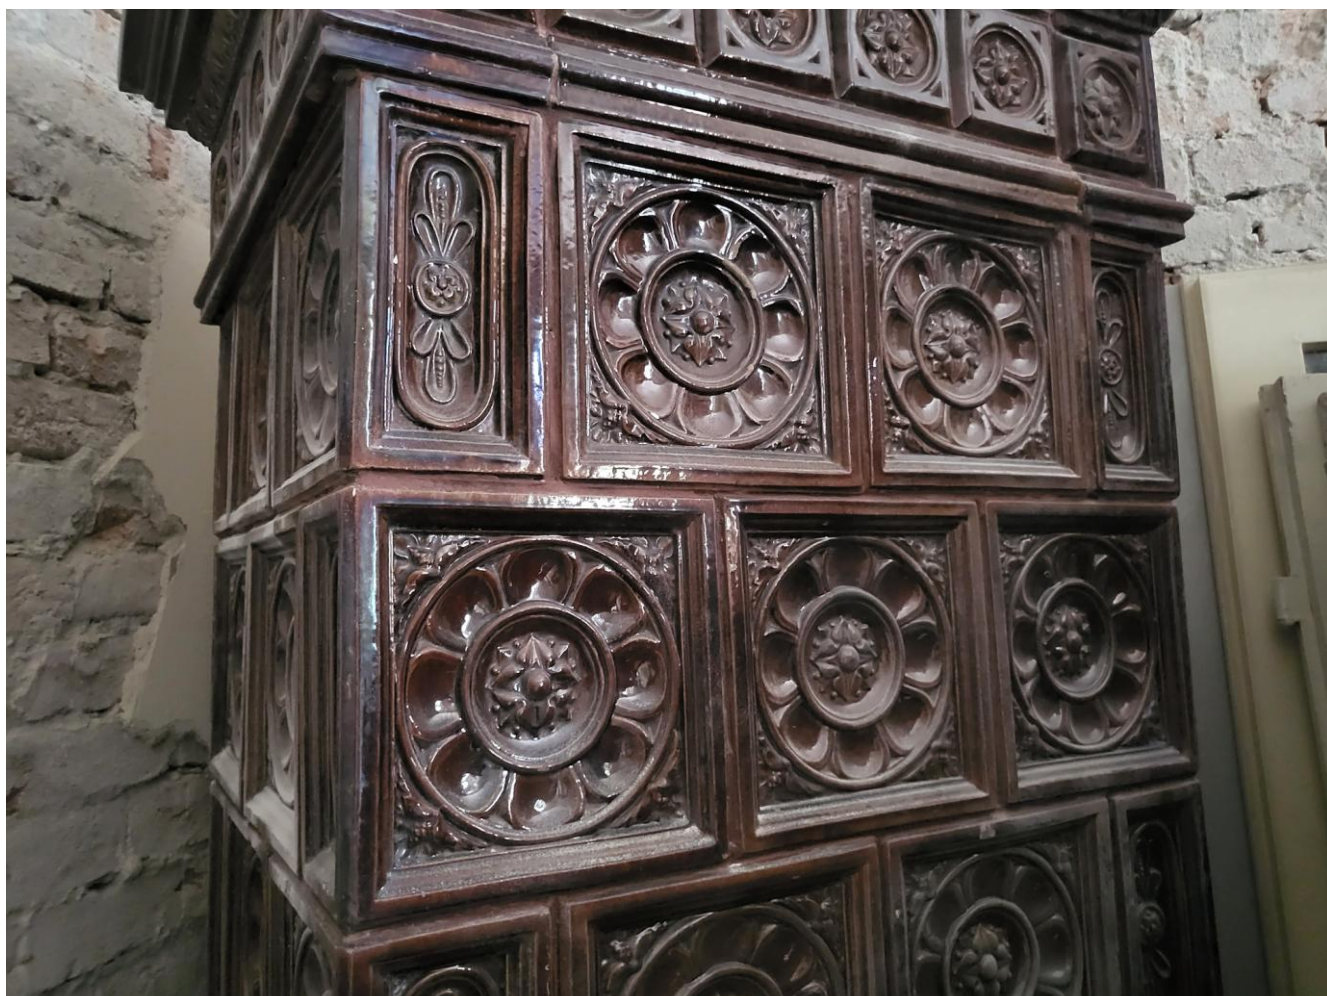
FOTOGRAFIJA 17 Detalj gornjeg dijela **KAMINA 3** sa vidljivim oštećenjima i izmaknutim fugama u izvornom? postavljanju ili naknadnom preslagivanju kamina. *Fotografirano u lipnju 2023. godine.*

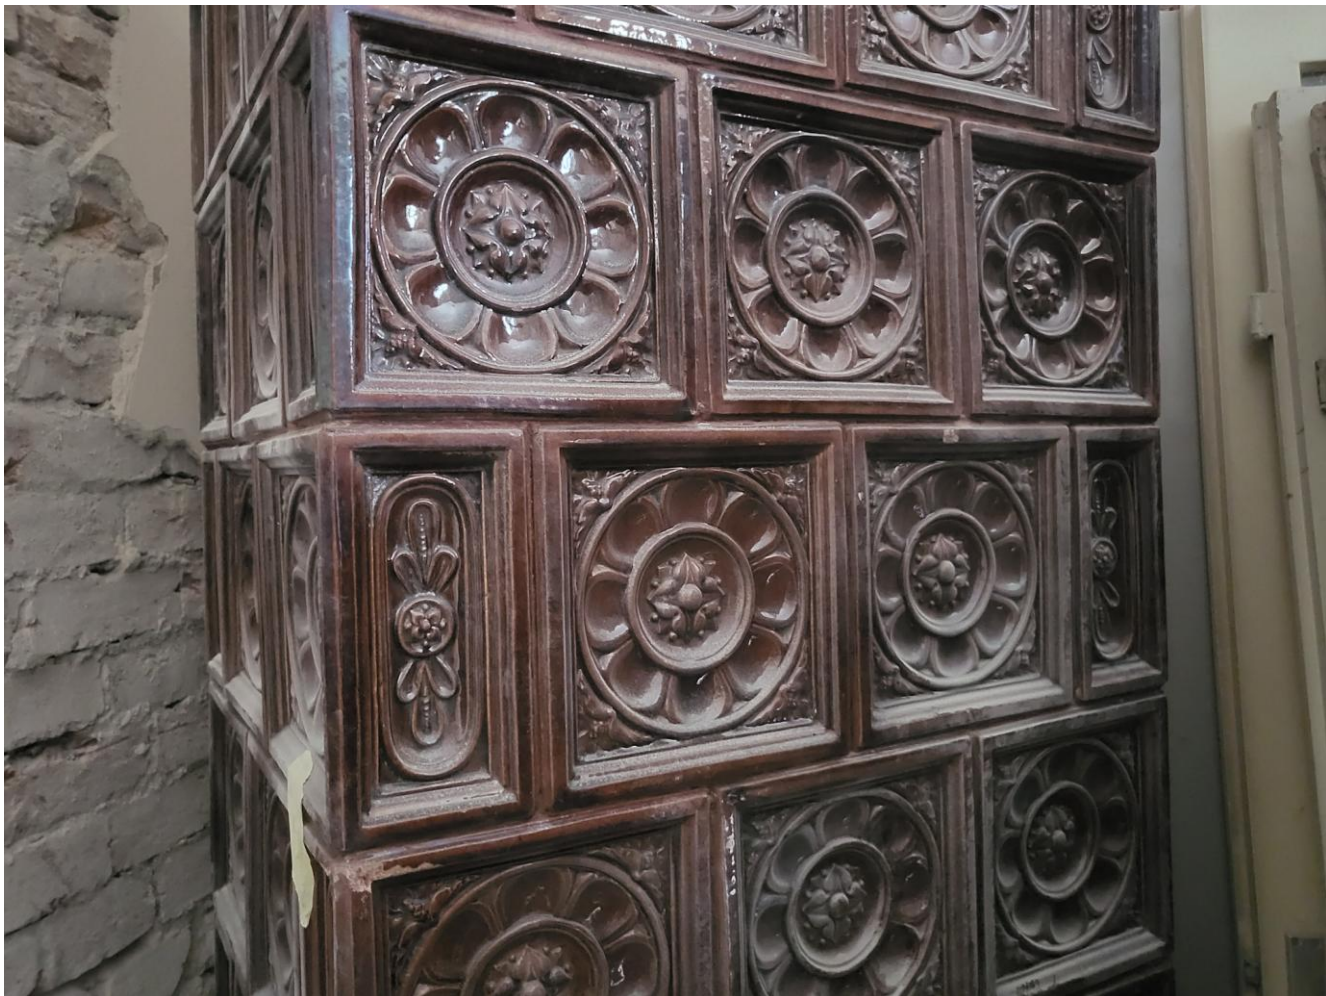
FOTOGRAFIJA 18 Detalj srednjeg dijela **KAMINA 3** sa vidljivim oštećenjima površinskog sloja elemenata.
Fotografirano u lipnju 2023. godine.
