IZVJEŠTAJ

ZATEČENOG STANJA KALIJEVIH PEĆI I
NJIHOVIH POZICIJA UNUTAR OBJEKTA
PALAČE VRANYCZANY – DOBRINOVIĆ U
ZAGREBU SA PRIJEDLOGOM DALJNJIH
RADOVA

**PALAČA VRANYCZANY
DOBRINOVIĆ, ZAGREB**

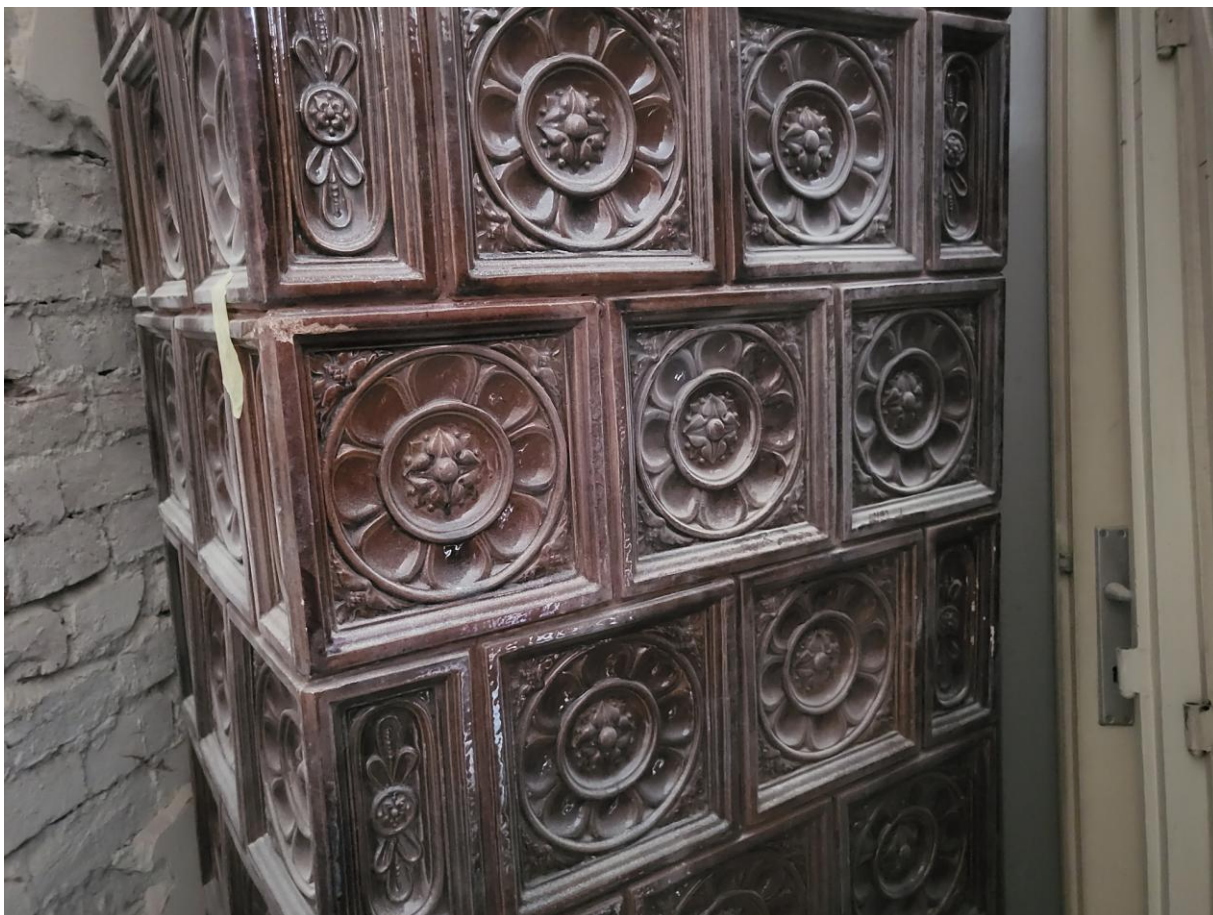
FOTOGRAFIJA 19 Detalj srednjeg dijela **KAMINA 3** sa vidljivim oštećenjima površinskog sloja elemenata.
Fotografirano u lipnju 2023. godine.

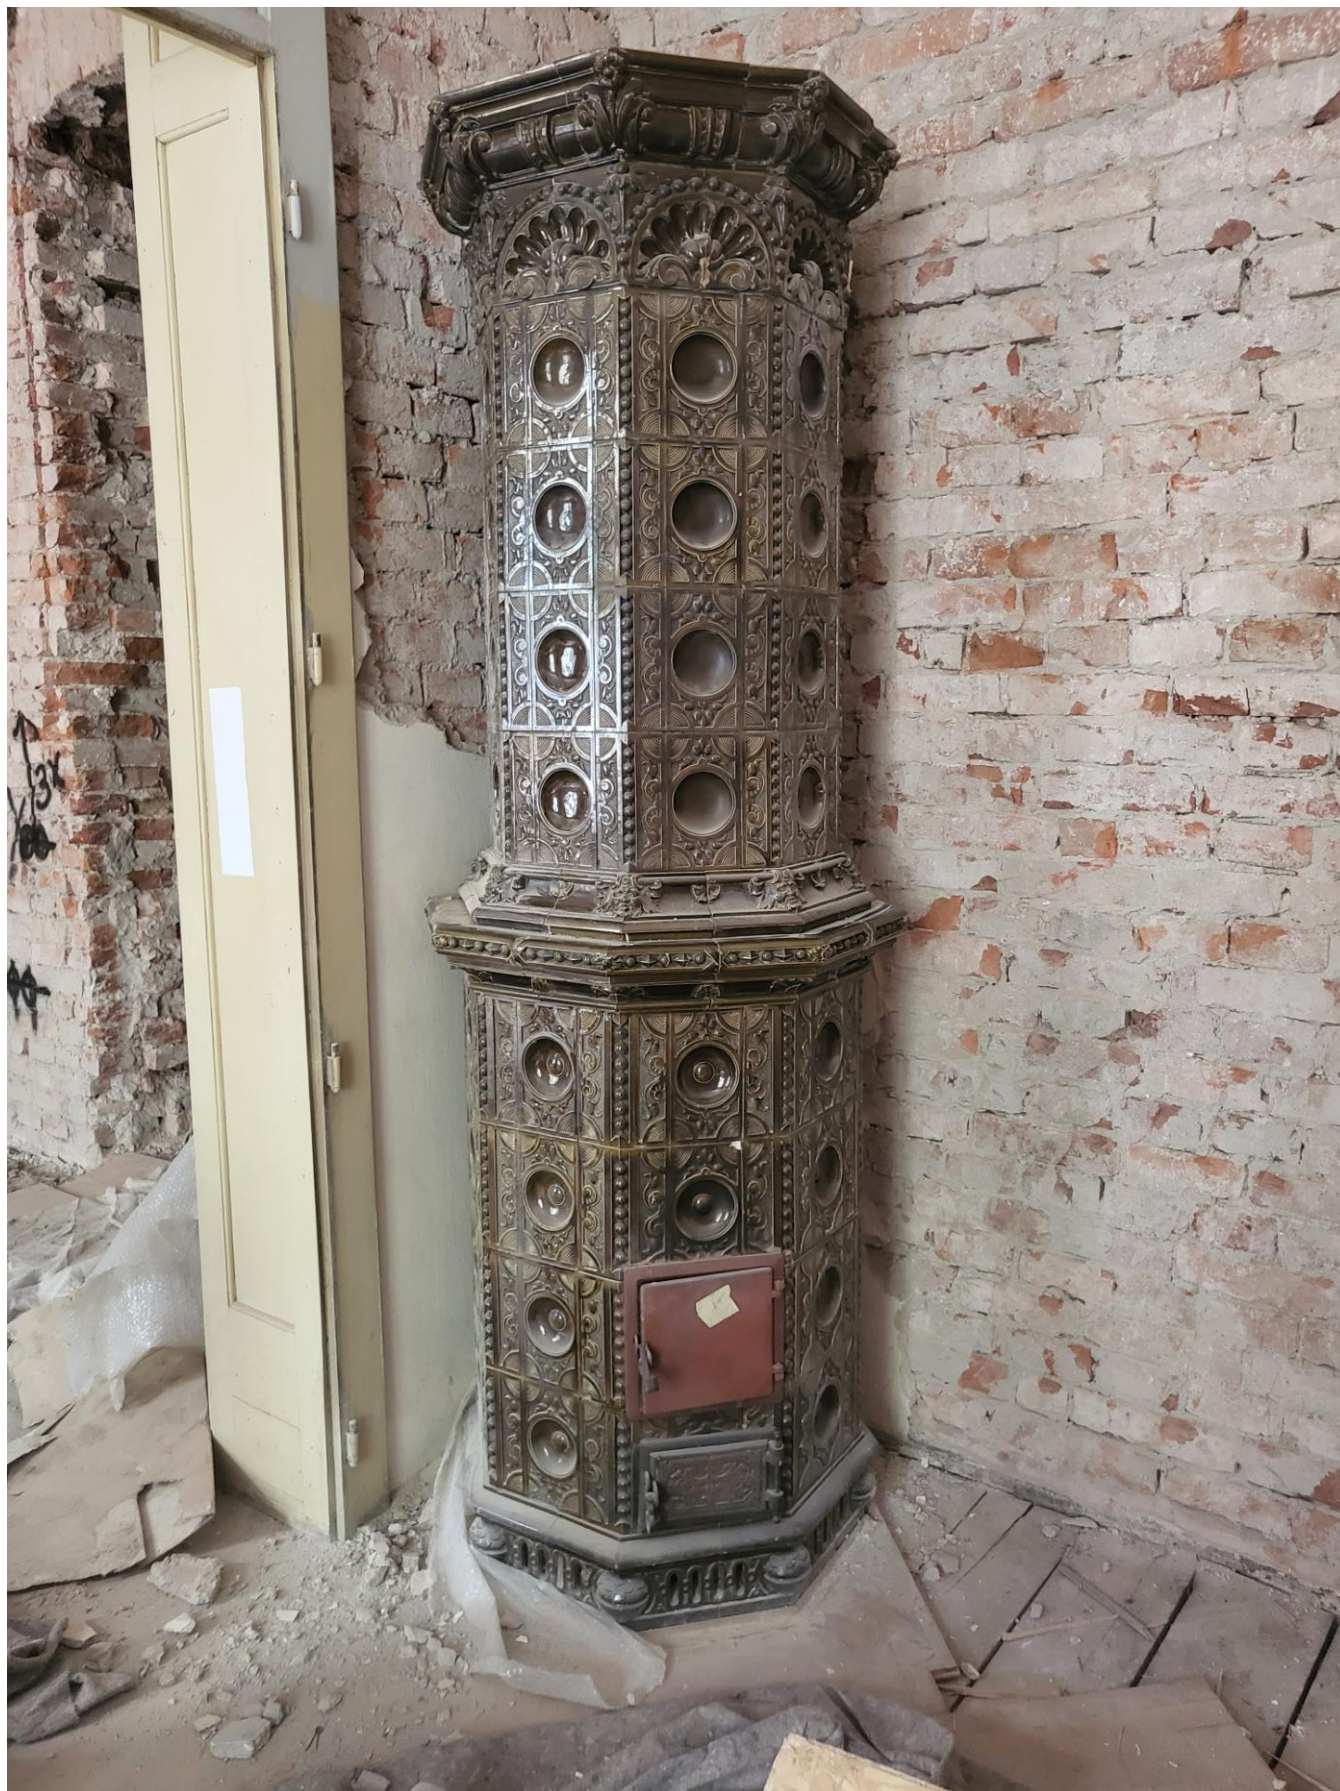
FOTOGRAFIJA 22

Total **KAMINA 4** smještenog unutar istočnog dijela sjevernog krila palače Vranyczany Dobrinović u zatečenom stanju.
Fotografirano u lipnju 2023. godine.

KAMIN 4 pozicioniran je unutar prostorije ureda u istočnom dijelu sjevernog krila palače Vranyczany Dobrinović u Zagrebu. U zatečenom stanju navedeni kamin ima više oštećenja po spojnica/fugama sljepljenih elemenata. Osim odvojenih i izmaknutih fuga između elemenata navedeni kamin ima i nepravilno posložene ili presložene elemente koji ne prate vertikalnost i horizontalnost fuga između elemenata. Na nekim mjestima uslijed potresa došlo je do lomova rubova/uglova pojedinih elemenata kamina.

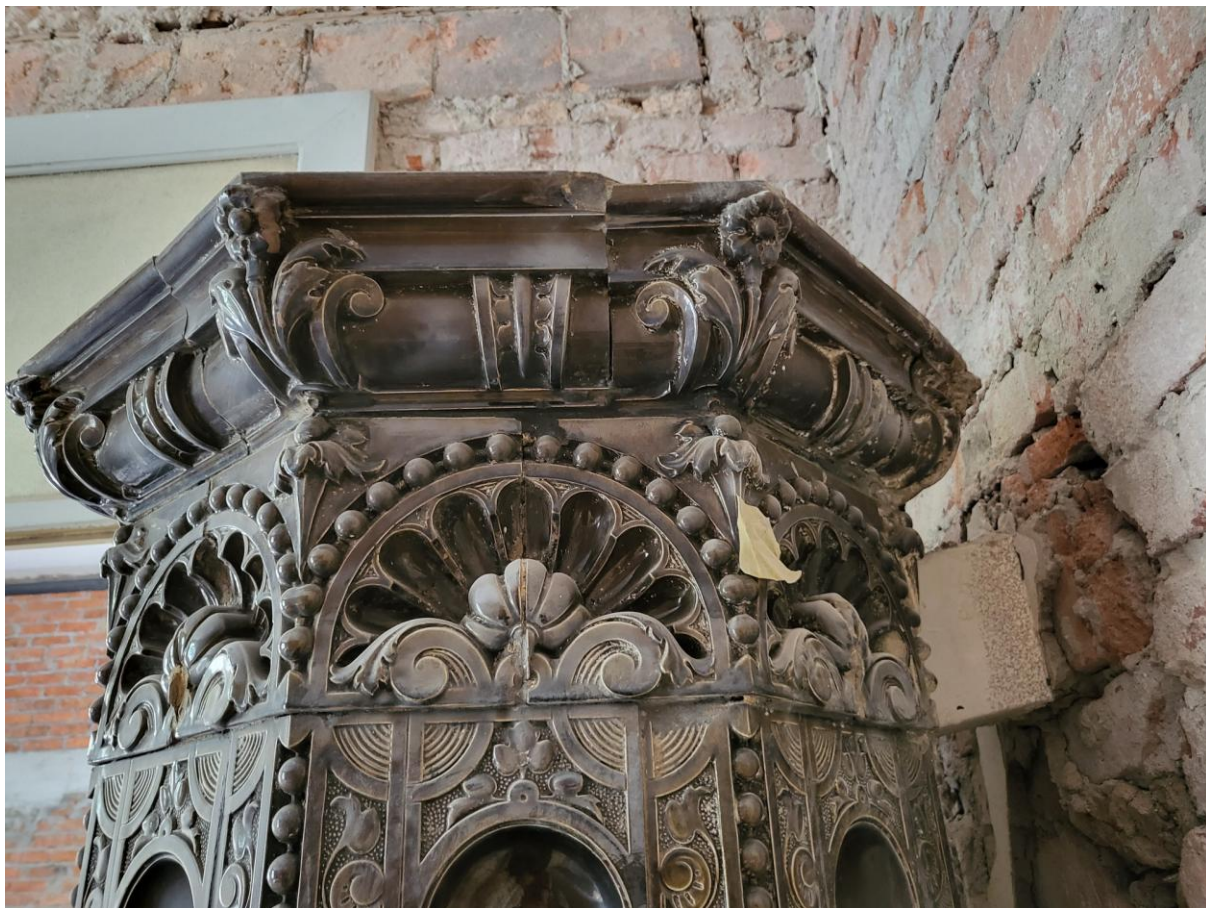
FOTOGRAFIJA 23 Detalj kape **KAMINA 4** sa vidljivim oštećenjima rubnih dijelova elemenata i popucalih fuga te nepravilno presloženih elemenata koji ne prate horizontalnost i vertikalnost fuga. *Fotografirano u lipnju 2023. godine.*

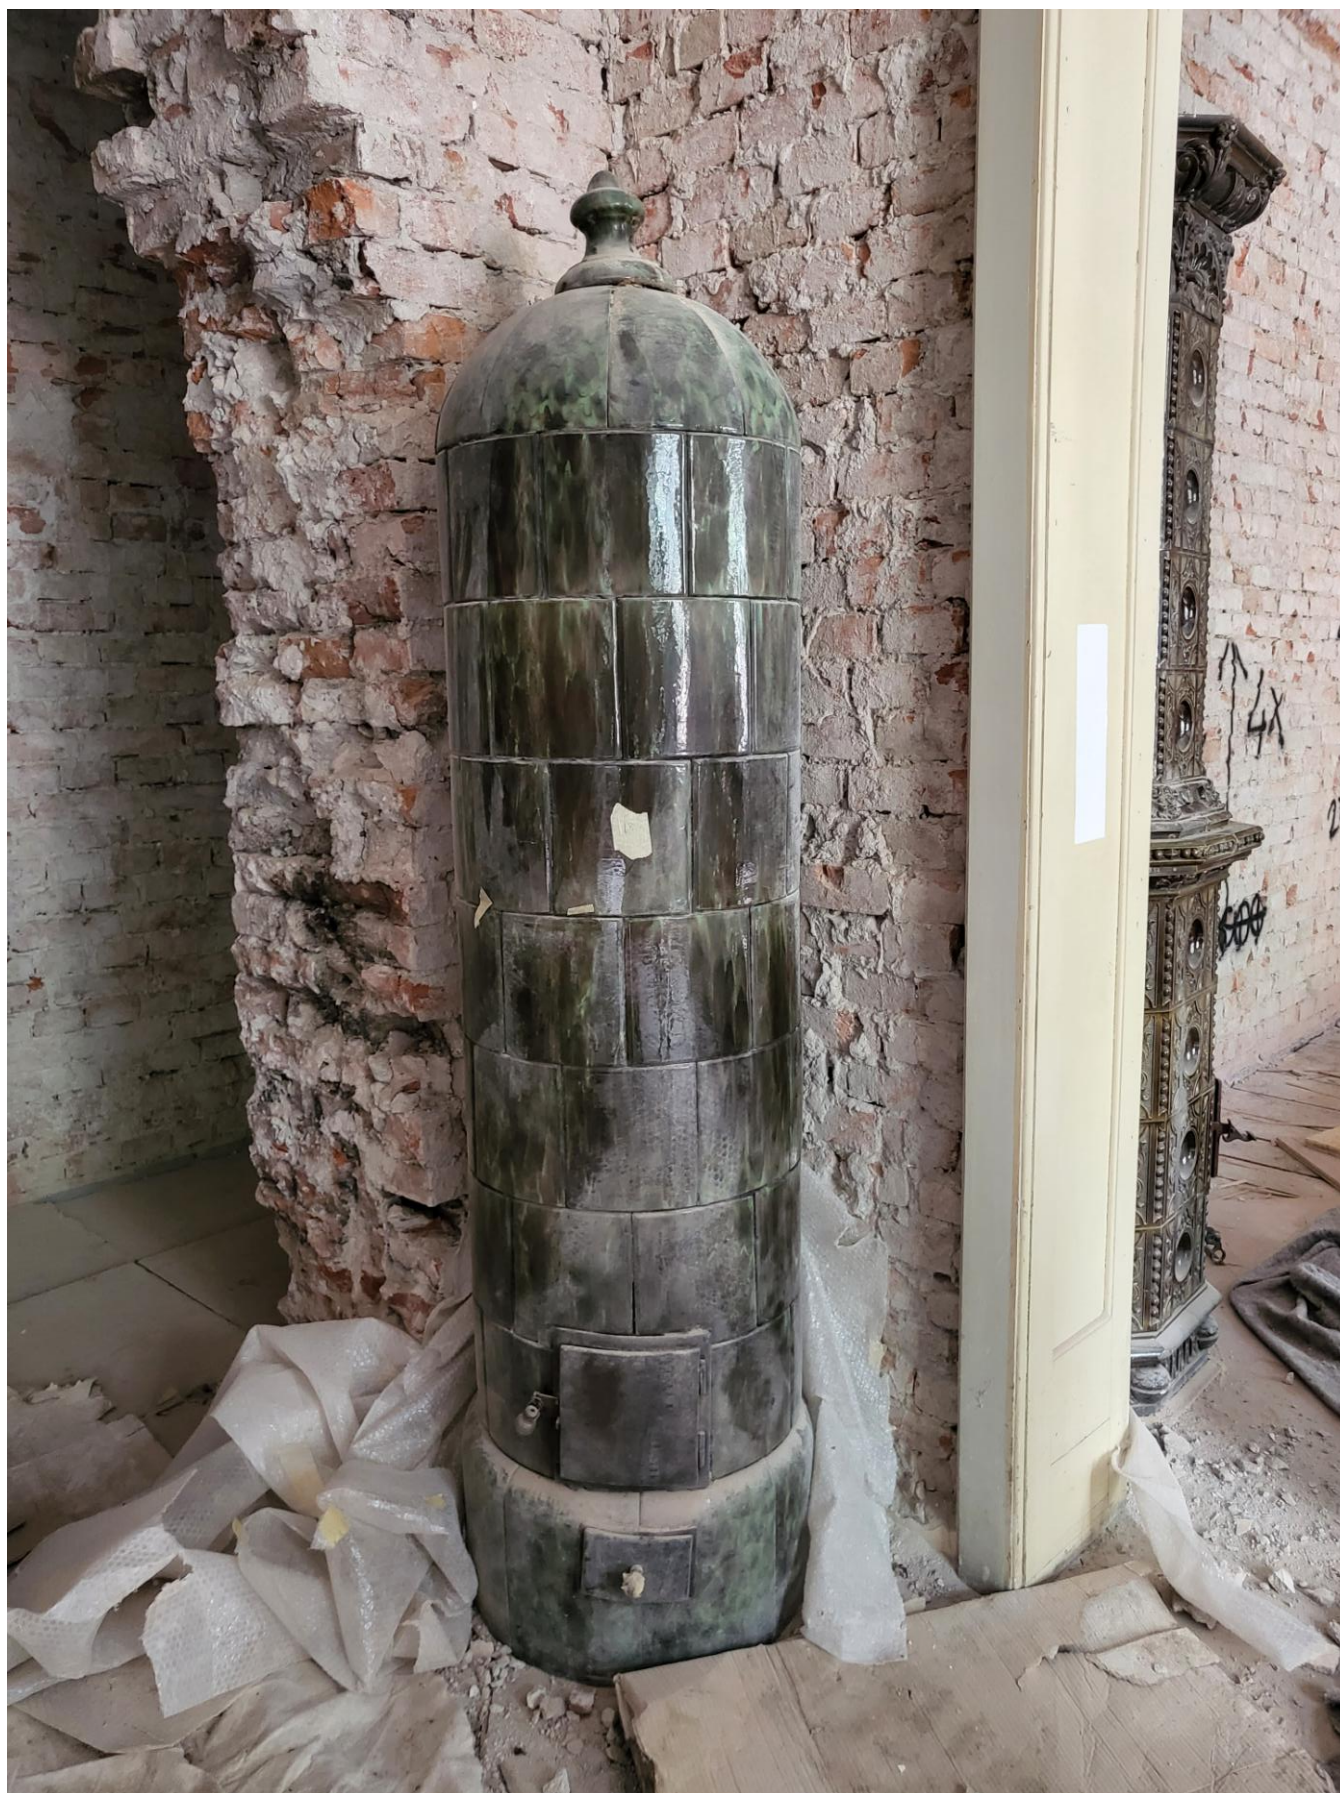
**FOTOGRAFIJA 29**

Total **KAMINA 5** smještenog unutar istočnog dijela sjevernog krila palače Vranyczany Dobrinović u zatečenom stanju.
Fotografirano u lipnju 2023. godine.

KAMIN 5 pozicioniran je unutar prostorije ureda u istočnom dijelu sjevernog krila palače Vranczany Dobrinović u Zagrebu. U zatečenom stanju navedeni kamin ima više oštećenja po spojnica/fugama sljepljenih elemenata. Osim odvojenih i izmaknutih fuga između elemenata navedeni kamin ima i nepravilno posložene ili presložene elemente koji ne prate vertikalnost i horizontalnost fuga između elemenata. Na nekim mjestima uslijed potresa došlo je do lomova rubova/uglova pojedinih elemenata kamina.

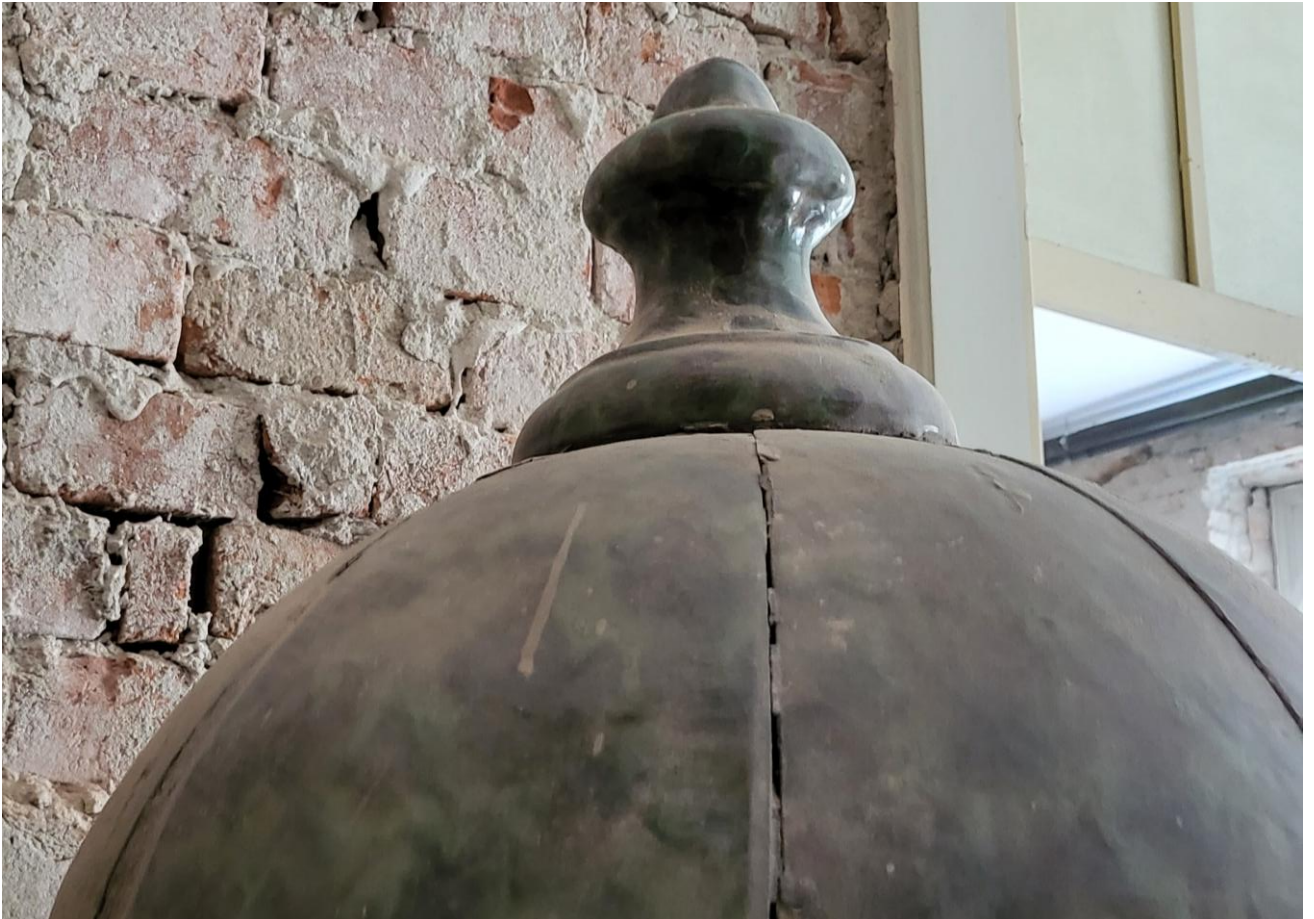
FOTOGRAFIJA 30 Detalj kape **KAMINA 5** sa vidljivim oštećenjima rubnih dijelova elemenata i popucalih fuga. *Fotografirano u lipnju 2023. godine.*
