IZVJEŠTAJ

ZATEČENOG STANJA KALIJEVIH PEĆI I
NJIHOVIH POZICIJA UNUTAR OBJEKTA
PALAČE VRANYCZANY – DOBRINOVIĆ U
ZAGREBU SA PRIJEDLOGOM DALJNJIH
RADOVA

**PALAČA VRANYCZANY
DOBRINOVIĆ, ZAGREB**

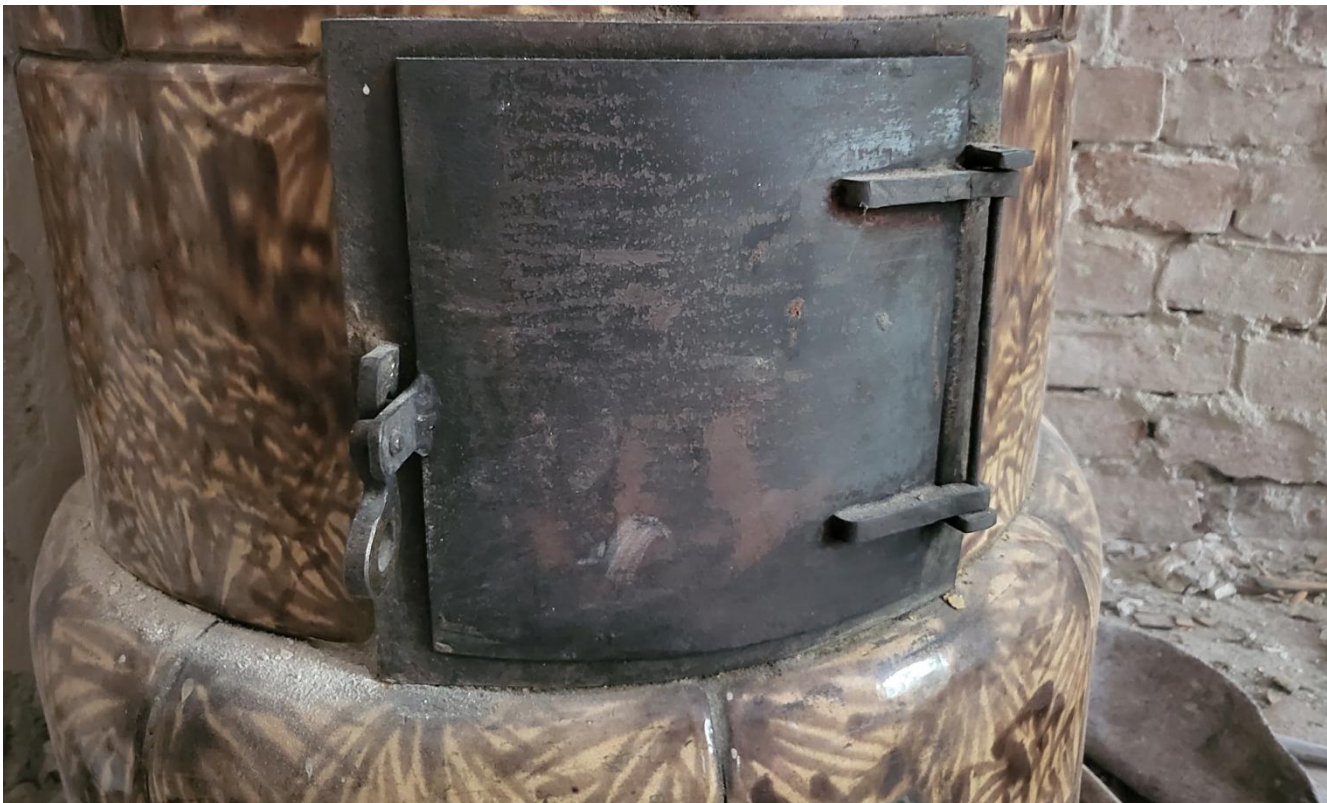
FOTOGRAFIJA 6 Detalj donjeg dijela **KAMINA 1** unutar zone ložišta. *Fotografirano u lipnju 2023. godine.*

KAMIN 1 pozicioniran je u zapadnom kutu zapadnog dijela prostorije spremišta knjižne građe prizemlja palače Vranczany Dobrinović u Zagrebu. U zatečenom stanju navedeni kamin ima više oštećenja po spojnica/fugama sljepljenih elemenata. Također se na vrhu vidi neki oblik recentne zakrpe gdje nedostaje dio originalne kape u obliku šiljka. Unutar zone ložišta i prostora za skupljanje pepela naziru se također pukotine po fugama ali i nepravilni spojevi gdje se nazire gubitak vertikalnosti po originalnim složenim redovima elemenata nevezano na oštećenja od potresa. Na nekim mjestima uslijed potresa došlo je do lomova rubova/uglova pojedinih elemenata kamina.

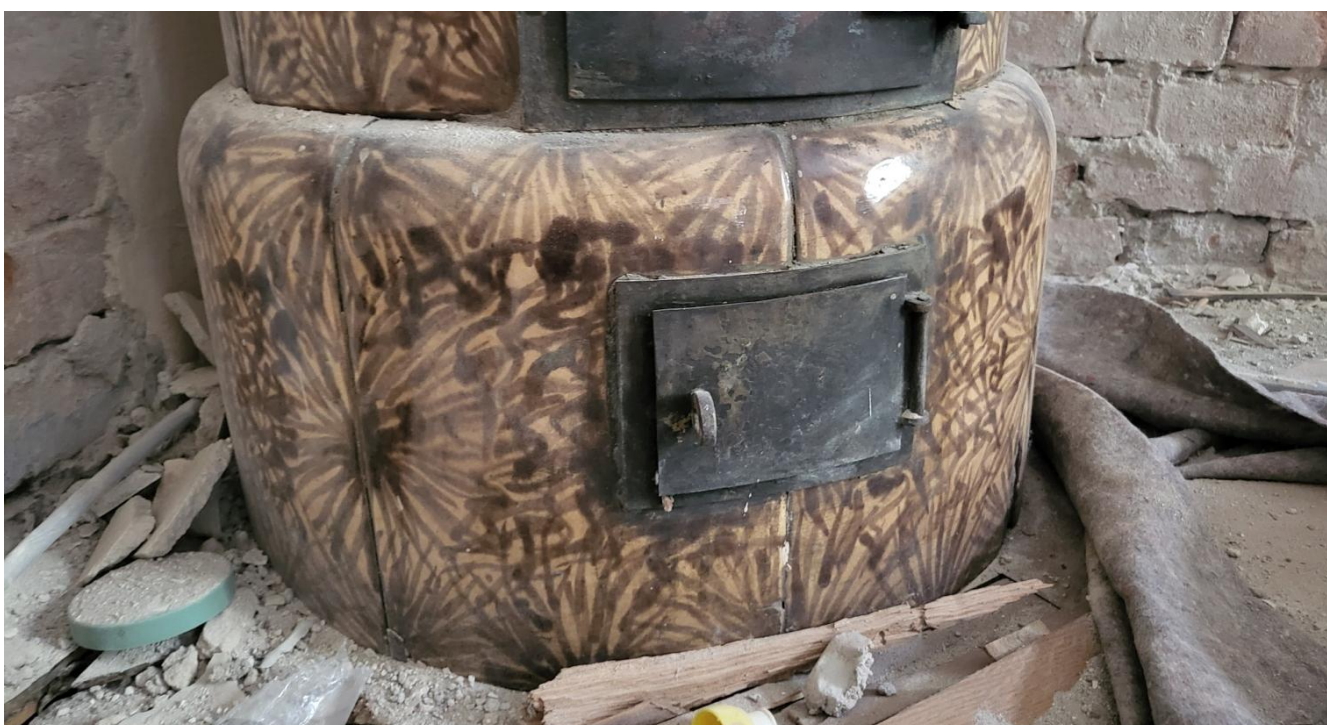
FOTOGRAFIJA 7 Detalj donjeg dijela **KAMINA 1** ispod zone ložišta i vidljivim otvorom za skupljanje pepela. *Fotografirano u lipnju 2023. godine.*

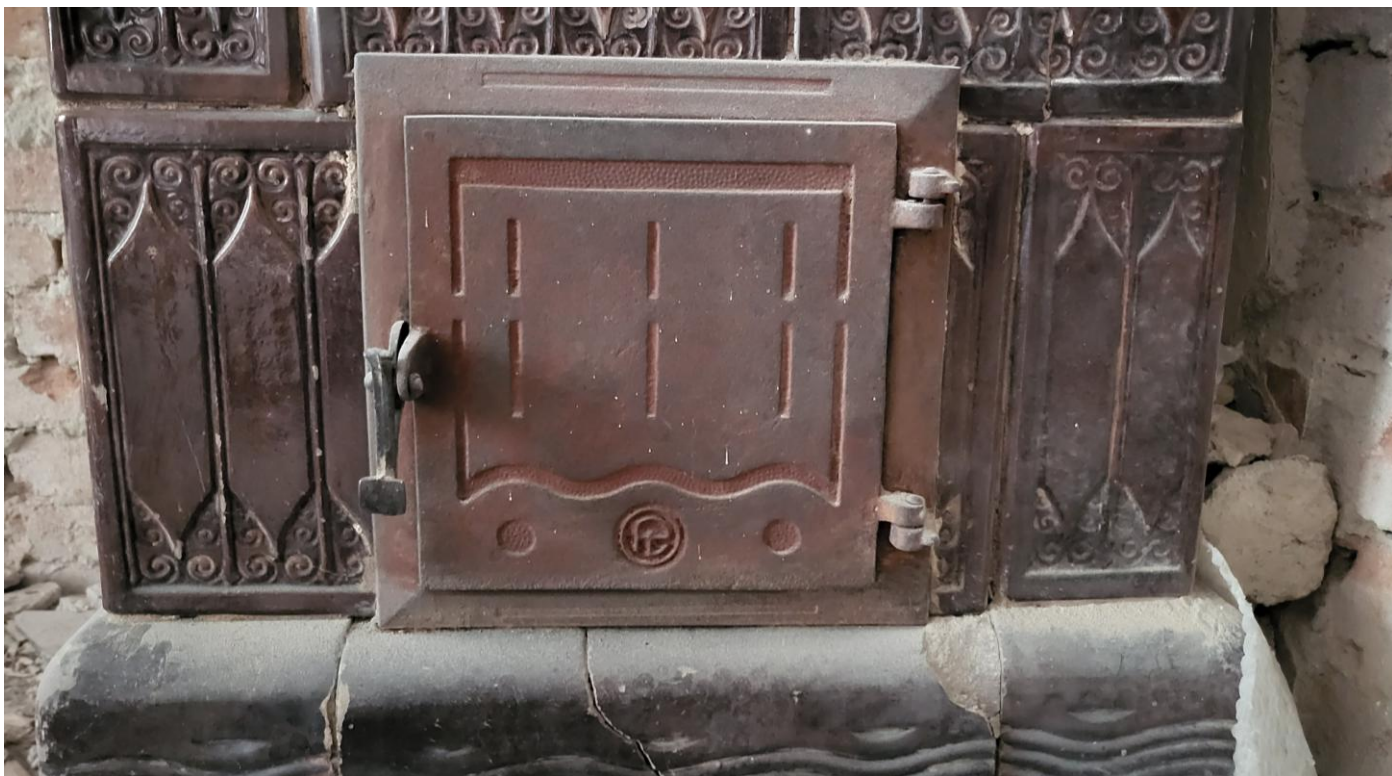
FOTOGRAFIJA 13 Detalj donjeg dijela KAMINA 2 unutar zone ložišta. Fotografirano u lipnju 2023. godine.

KAMIN 2 pozicioniran je u zapadnom kutu zapadnog dijela prostorije spremišta građe grafike prizemlja palače Vranyczany Dobrinović u Zagrebu. U zatečenom stanju navedeni kamin ima više oštećenja po spojnica/fugama sljepljenih elemenata. Osim odvojenih i izmaknutih fuga između elemenata, navedeni kamin ima prema vizualnoj procjeni i pregledu najviše polomljenih elemenata koji su vjerojatno opucali prilikom potresa. Unutar zone ložišta i prostora za skupljanje pepela naziru se također velike pukotine i lomovi elemenata i gubitak vertikalnosti po orginalnim složenim redovima elemenata nevezano na oštećenja od potresa. Na nekim mjestima uslijed potresa došlo je do lomova rubova/uglova pojedinih elemenata kamina.

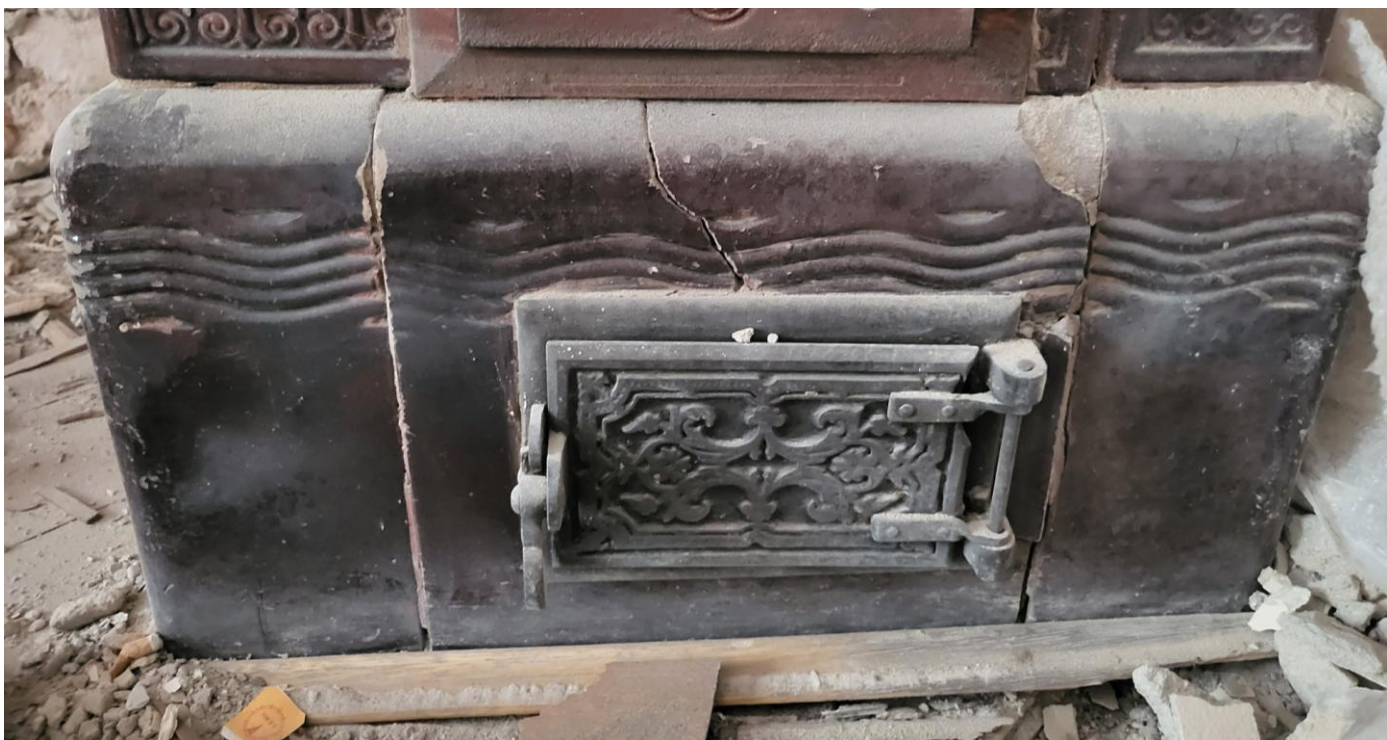
FOTOGRAFIJA 14 Detalj donjeg dijela KAMINA 2 ispod zone ložišta i vidljivim otvorom za skupljanje pepela. Fotografirano u lipnju 2023. godine.

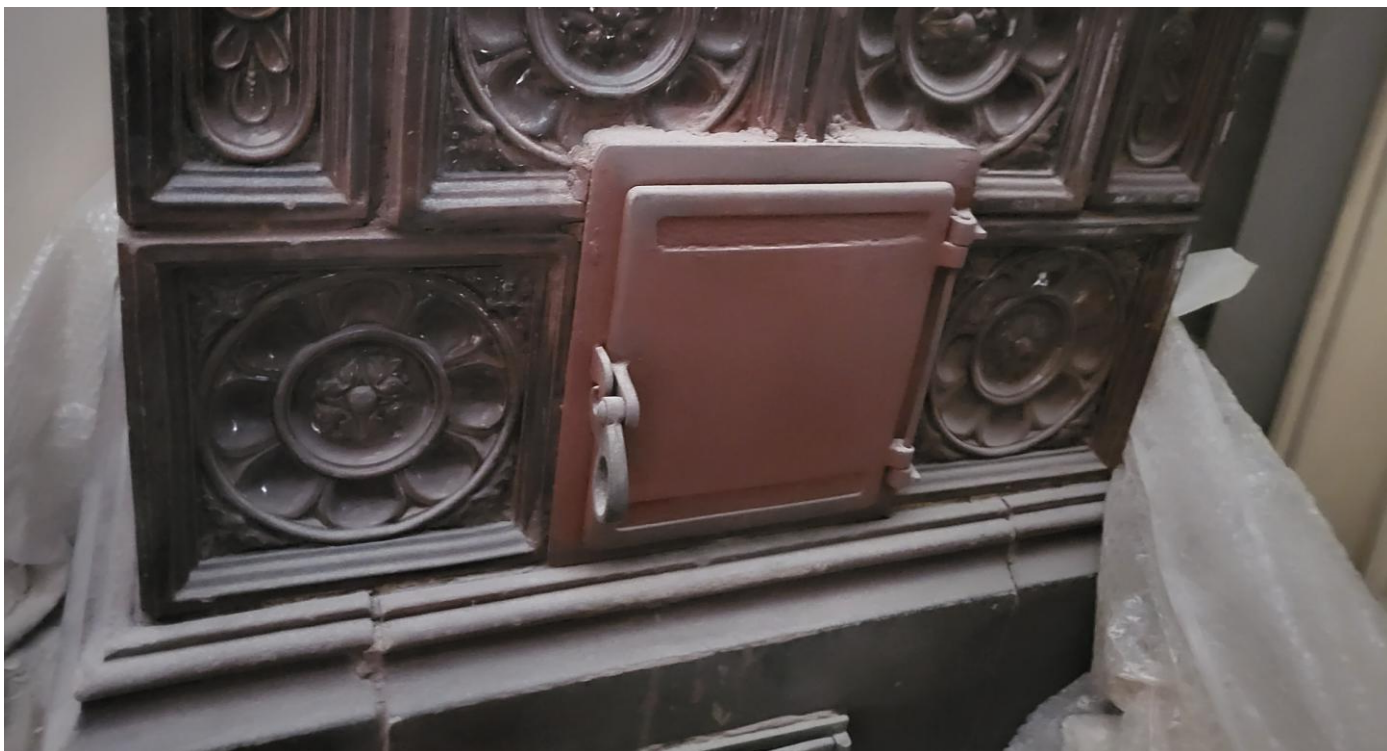
FOTOGRAFIJA 20 Detalj donjeg dijela KAMINA 3 unutar zone ložišta. Fotografirano u lipnju 2023. godine.

KAMIN 3 pozicioniran je unutar prostorije ureda u sjevernom krila palače Vranczyany Dobrinović koja je naslonjena na zapadni zid stubišta i ulaznog prostora navedenog krila palače u Zagrebu. U zatečenom stanju navedeni kamin ima više oštećenja po spojcicama/fugama sljepljenih elemenata. Osim odvojenih i izmaknutih fuga između elemenata navedeni kamin ima i nepravilno posložene ili presložene elemente koji ne prate vertikalnost i horizontalnost fuga između elemenata. Na nekim mjestima uslijed potresa došlo je do lomova rubova/uglova pojedinih elemenata kamina.

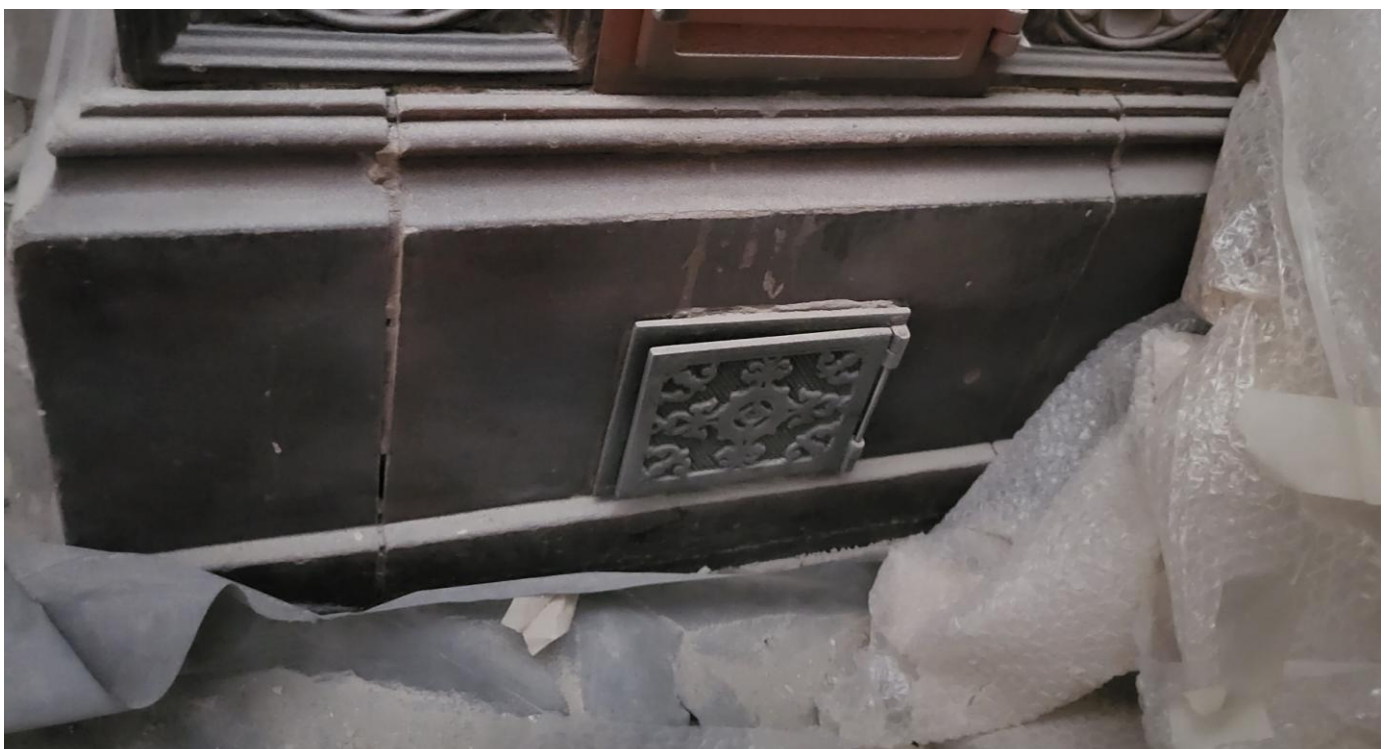
FOTOGRAFIJA 21 Detalj donjeg dijela KAMINA 3 ispod zone ložišta i vidljivim otvorom za skupljanje pepela. Fotografirano u lipnju 2023. godine.

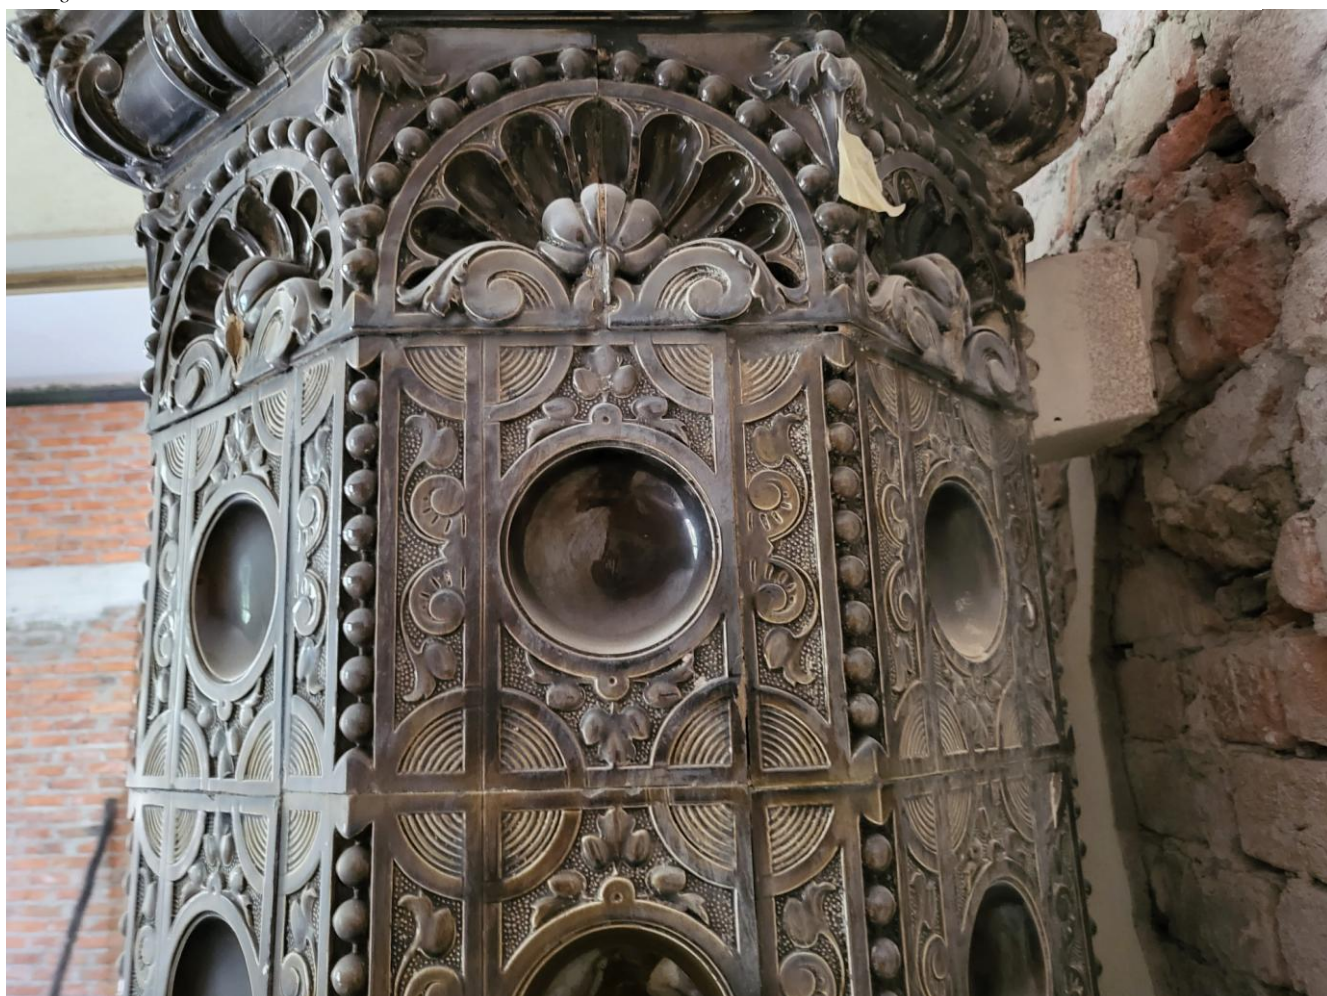
FOTOGRAFIJA 24 Detalj gornjeg dijela **KAMINA 4** u zatečenom stanju. *Fotografirano u lipnju 2023. godine.*

KAMIN 4 pozicioniran je unutar prostorije ureda u istočnom dijelu sjevernog krila palače Vranyczany Dobrinović u Zagrebu. U zatečenom stanju navedeni kamin ima više oštećenja po spojnica/fugama sljepljenih elemenata. Osim odvojenih i izmaknutih fuga između elemenata navedeni kamin ima i nepravilno posložene ili presložene elemente koji ne prate vertikalnost i horizontalnost fuga između elemenata. Na nekim mjestima uslijed potresa došlo je do lomova rubova/uglova pojedinih elemenata kamina.

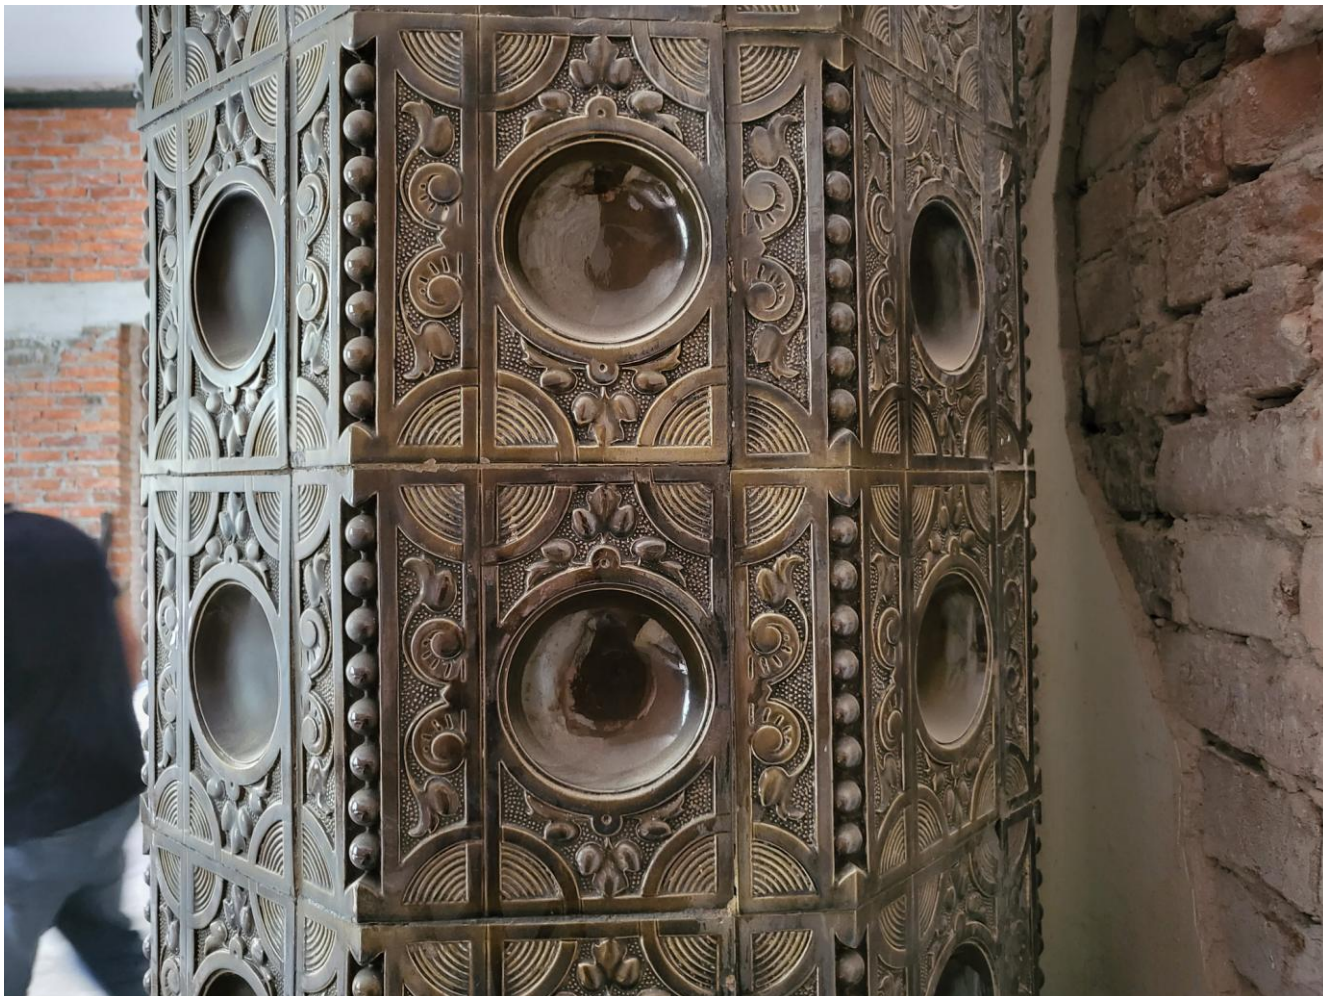
FOTOGRAFIJA 25 Detalj srednjeg dijela KAMINA 4 u zatečenom stanju. Fotografirano u lipnju 2023. godine.

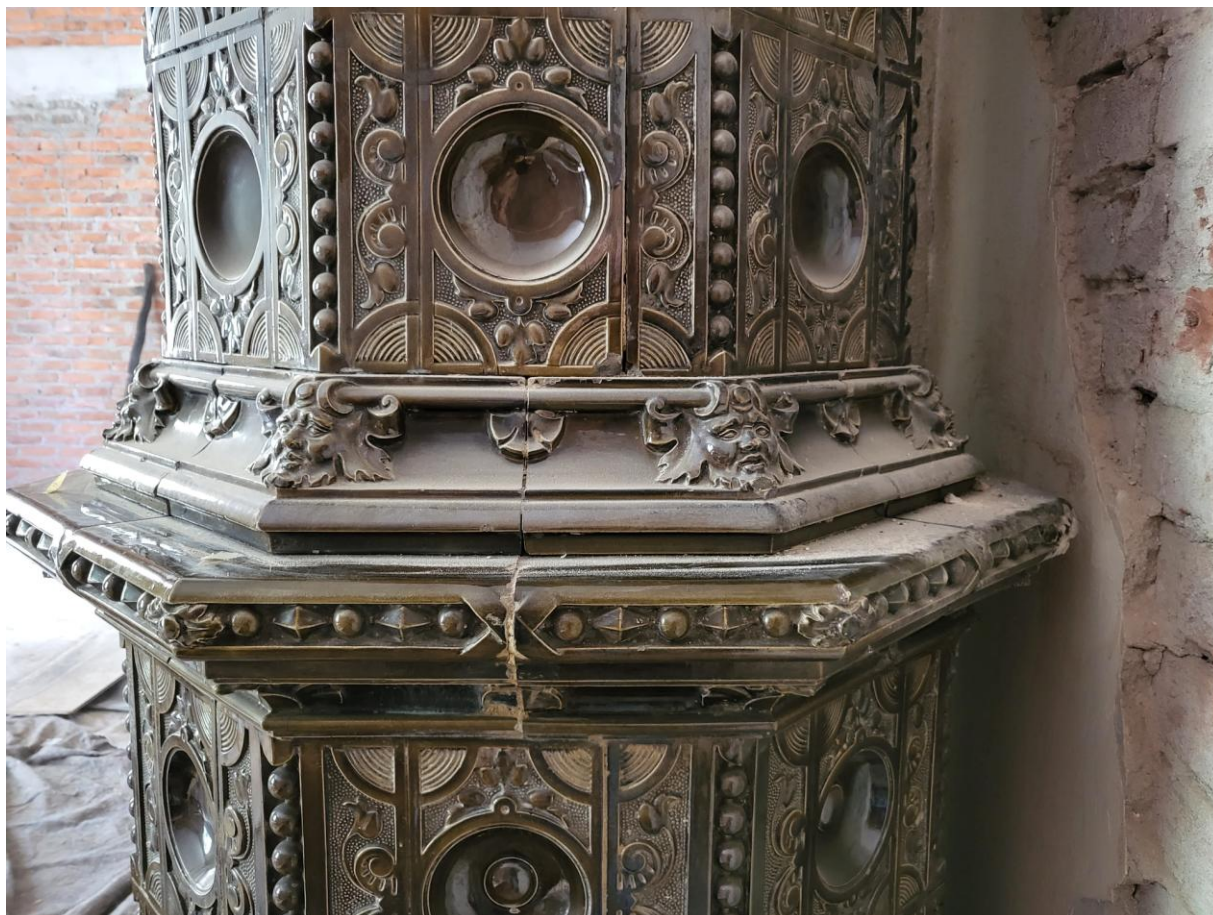
FOTOGRAFIJA 26 Detalj srednjeg dijela KAMINA 4 u zatečenom stanju. Fotografirano u lipnju 2023. godine.

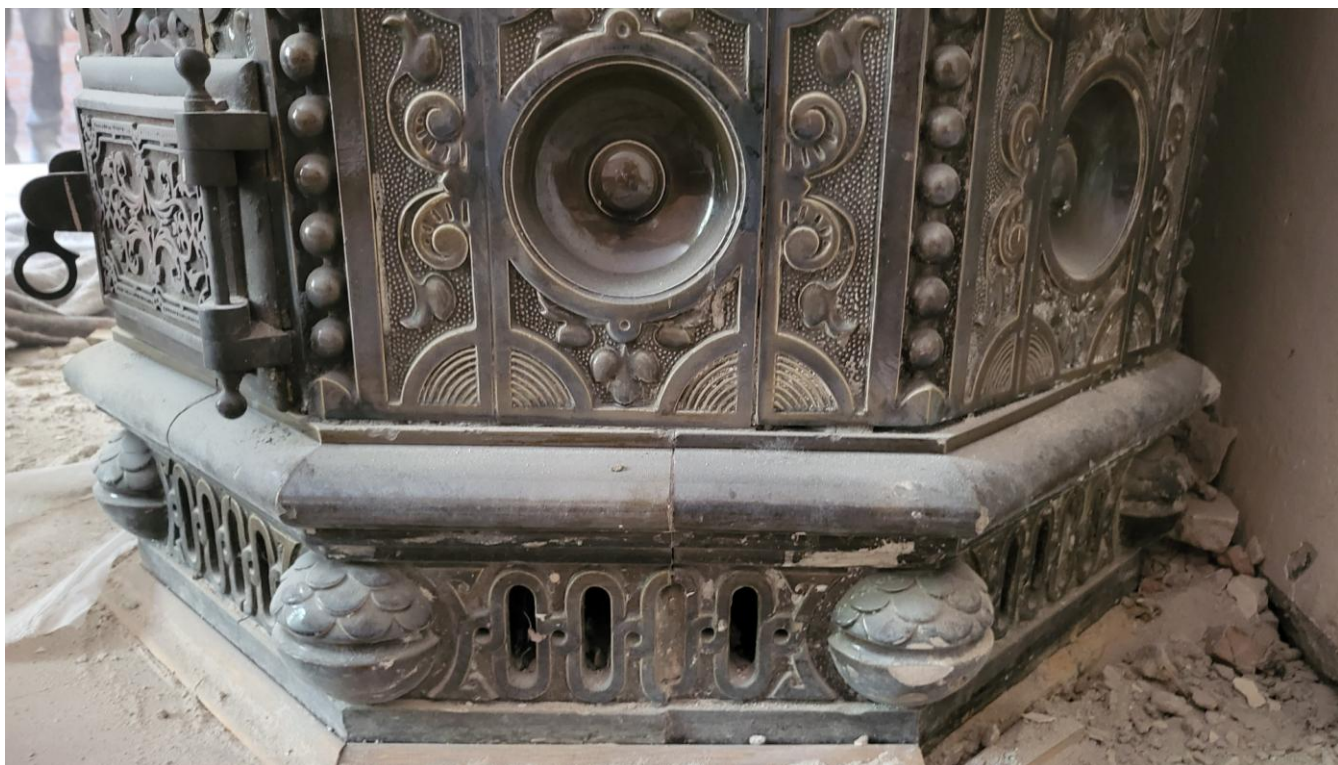
FOTOGRAFIJA 27 Detalj donjeg dijela **KAMINA 4** unutar zone ložišta. Fotografirano u lipnju 2023. godine.

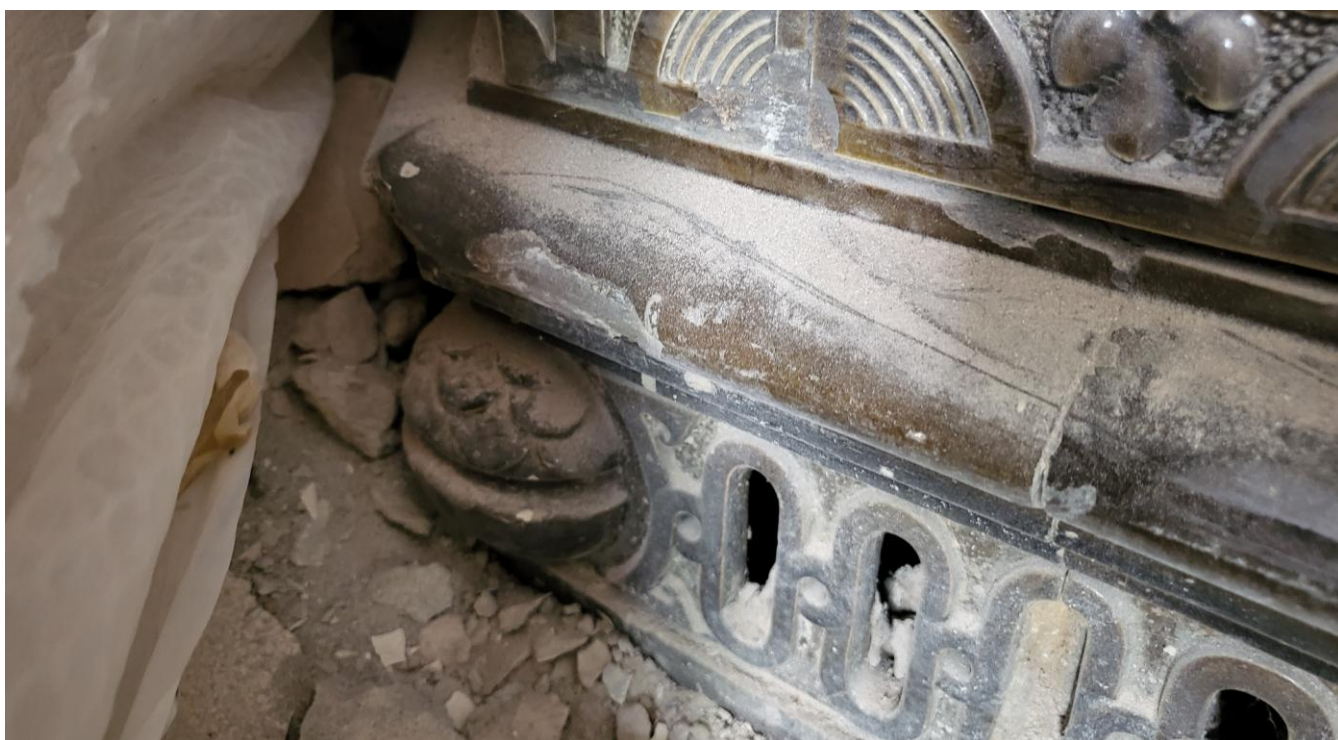
FOTOGRAFIJA 28 Detalj donjeg dijela **KAMINA 4** u zatečenom stanju. Fotografirano u lipnju 2023. godine.

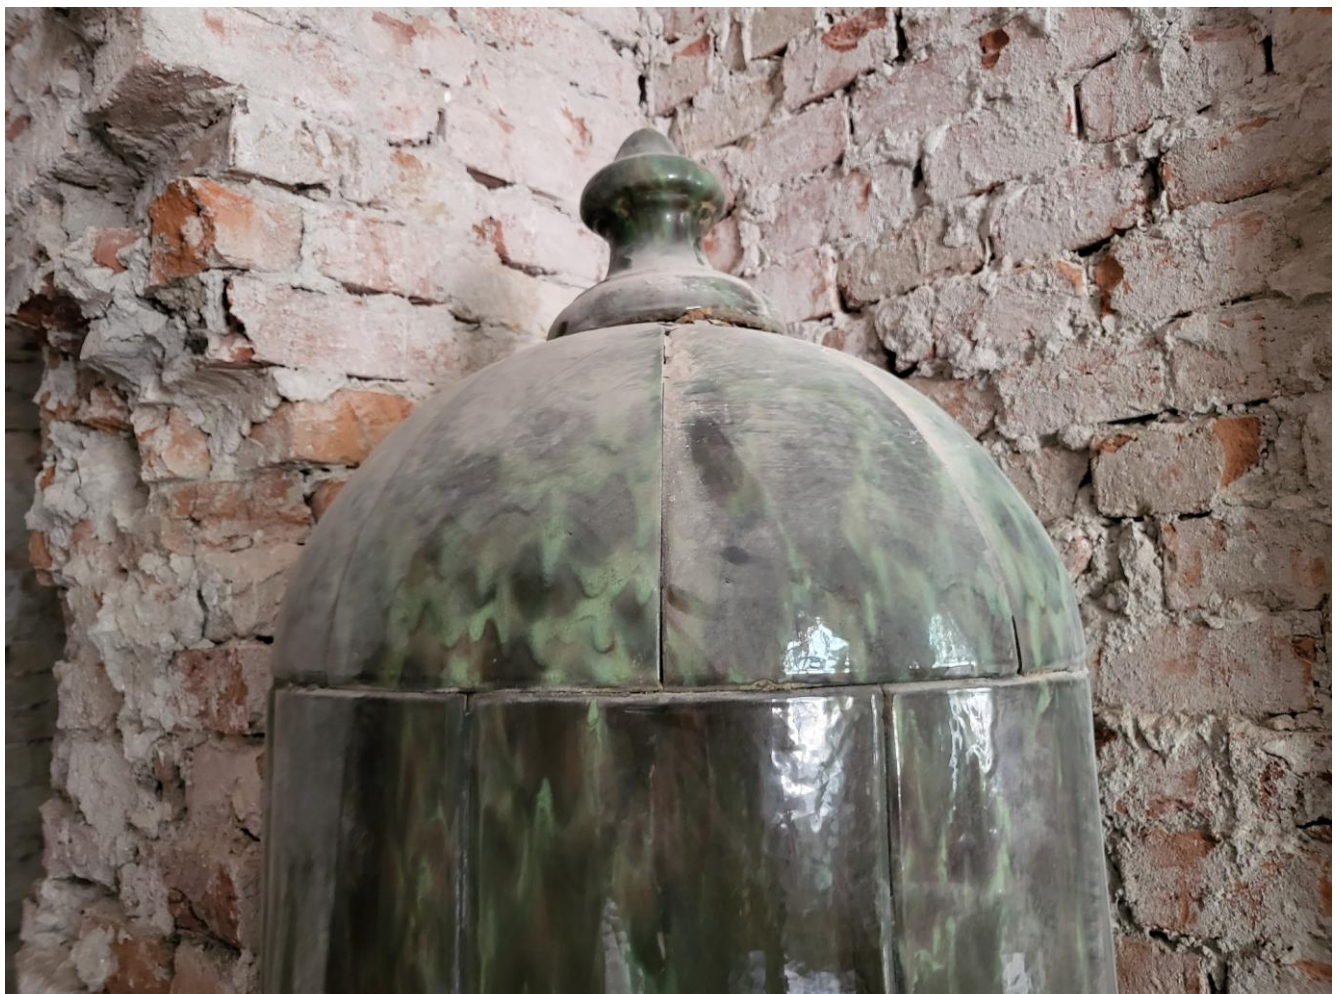
FOTOGRAFIJA 31 Detalj gornjeg dijela **KAMINA 5** u zatečenom stanju. *Fotografirano u lipnju 2023. godine.*

KAMIN 5 pozicioniran je unutar prostorije ureda u istočnom dijelu sjevernog krila palače Vranczany Dobrinović u Zagrebu. U zatečenom stanju navedeni kamin ima više oštećenja po spojnica/fugama sljepljenih elemenata. Osim odvojenih i izmaknutih fuga između elemenata navedeni kamin ima i nepravilno posložene ili presložene elemente koji ne prate vertikalnost i horizontalnost fuga između elemenata. Na nekim mjestima uslijed potresa došlo je do lomova rubova/uglova pojedinih elemenata kamina.

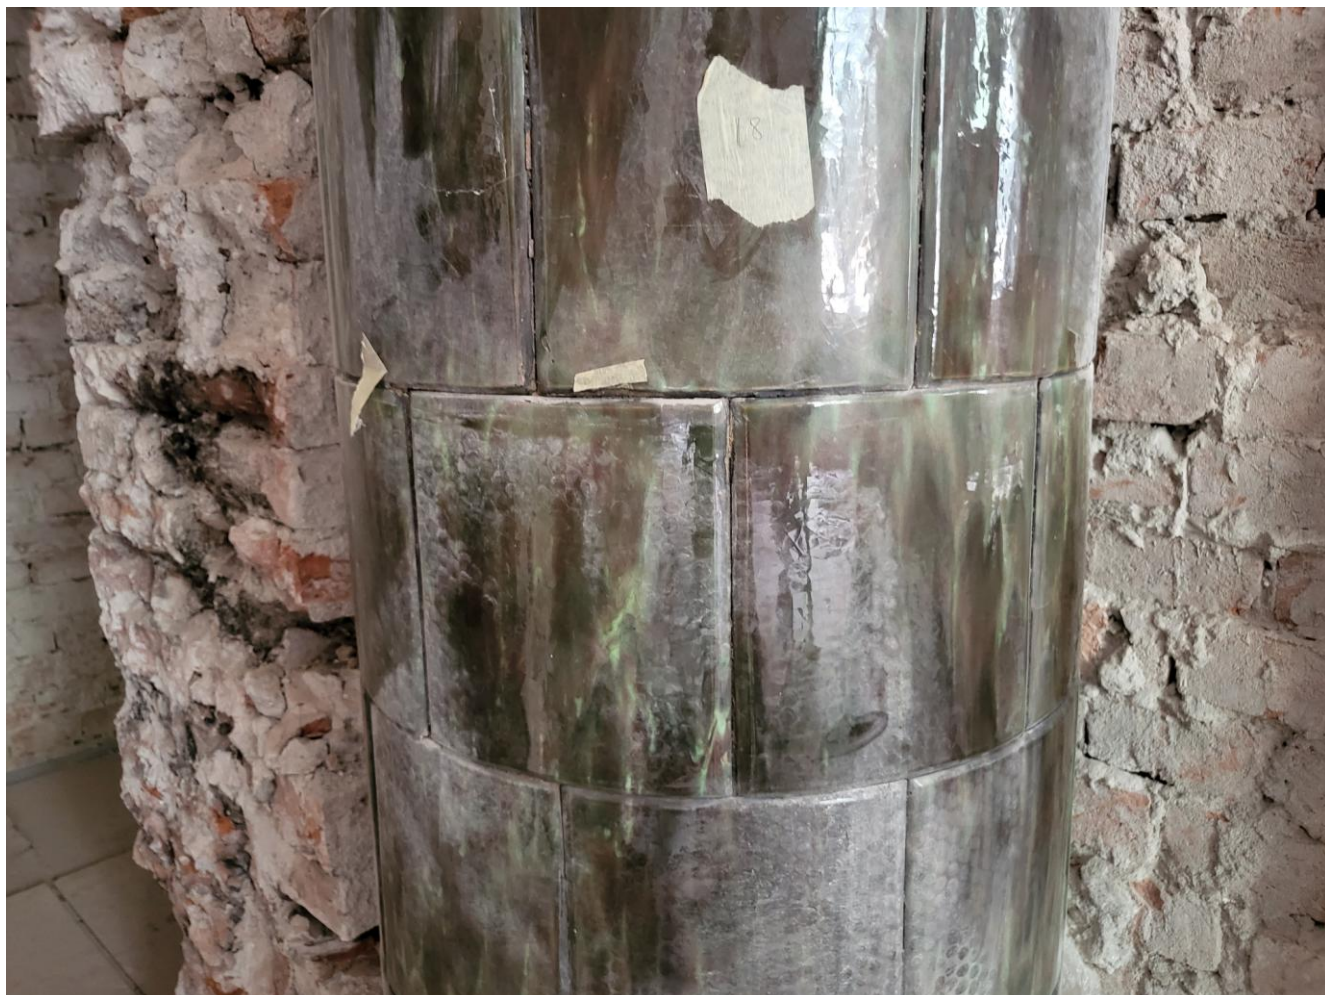
FOTOGRAFIJA 32 Detalj srednjeg dijela KAMINA 5 u zatečenom stanju. Fotografirano u lipnju 2023. godine.

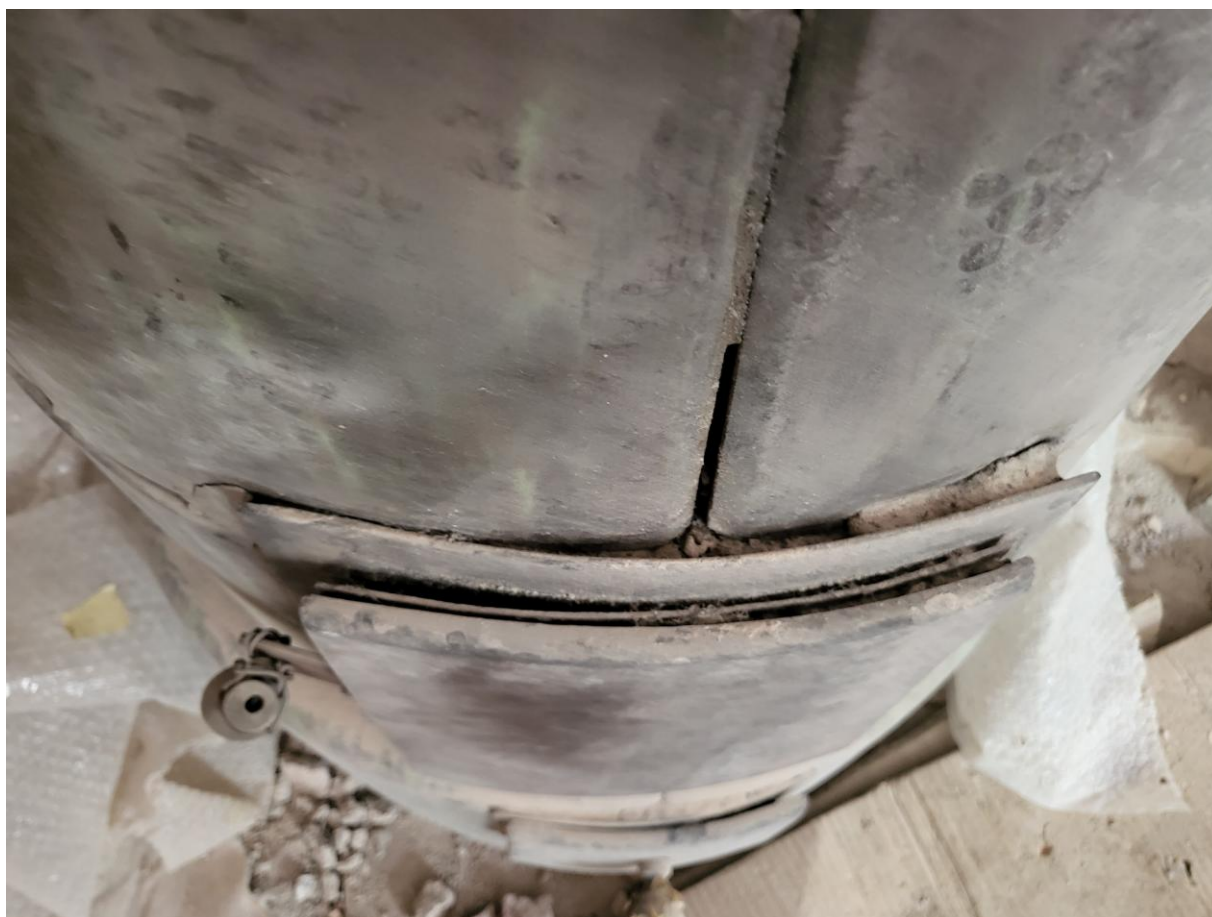
FOTOGRAFIJA 33 Detalj srednjeg dijela KAMINA 5 u zatečenom stanju. Fotografirano u lipnju 2023. godine.

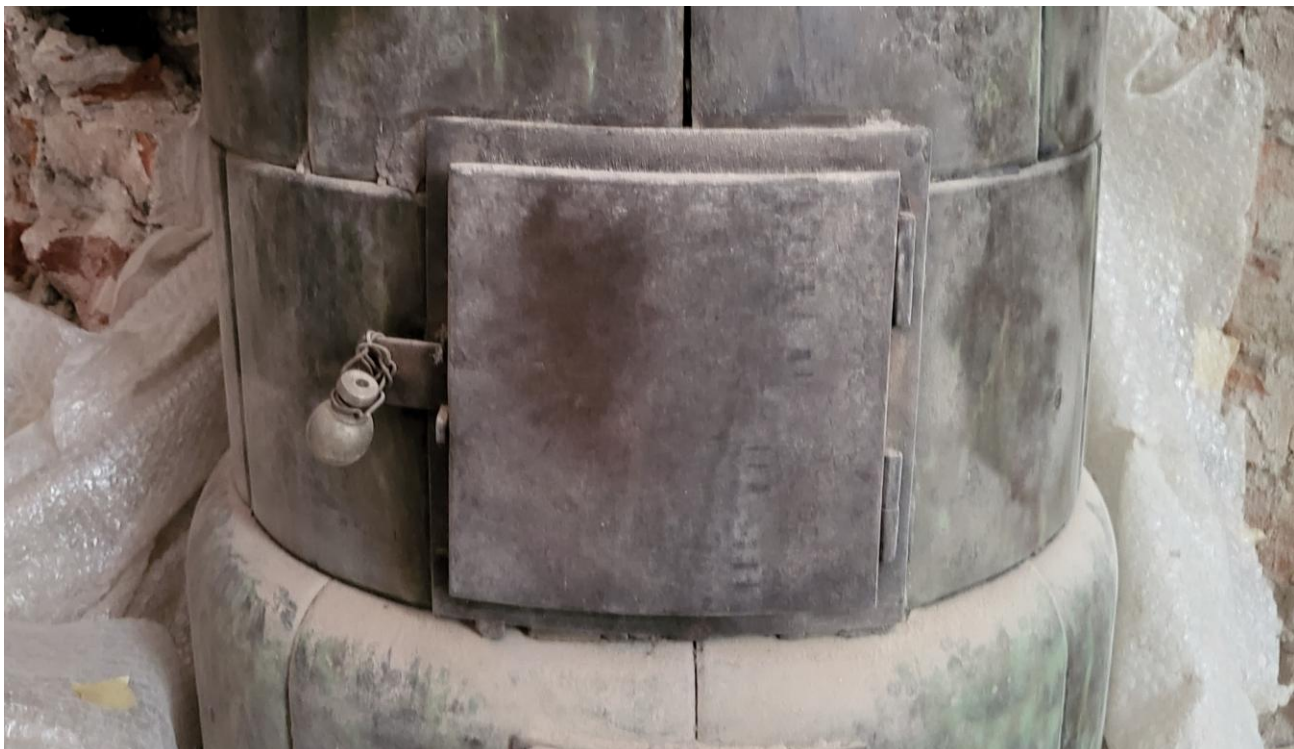
FOTOGRAFIJA 34 Detalj donjeg dijela **KAMINA 5** unutar zone ložišta. *Fotografirano u lipnju 2023. godine.*

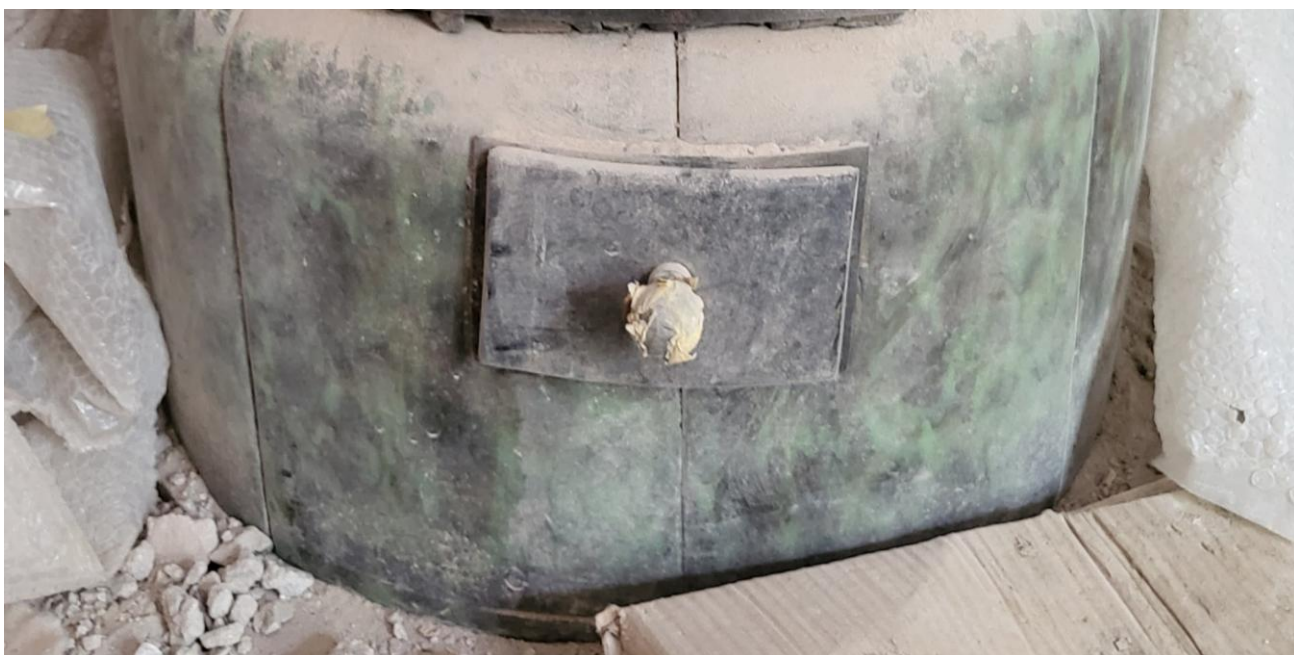
FOTOGRAFIJA 35 Detalj donjeg dijela **KAMINA 5** u zatečenom stanju. *Fotografirano u lipnju 2023. godine.*
